BÄRSTA BY

Bärsta by består av tre gårdar, (Bärsta 2:3, Bärsta 6:1, Bärsta 7:1). Så sent som 1840 bestod byn av sju gårdar. Ingen av gårdarna bedriver nu jordbruk. De flesta av byns nuvarande byggnader är uppförda under slutet av 1800-talet. Varje gård bildar en enhet för sig, och har mycket olika utseende och karaktär. Intrycket av byn är inte starkt, men likväl bildar husgrupperna genom sitt läge på en svag sluttning med tätande skog mot norr, en värdefull miljö. Norr om byn ligger två torp varav ett varit soldattorp, Bärstalund. Bärsta ingår i ett skyddsvärt landskapsparti med en grupp av byar och är rikt på fornminnen.

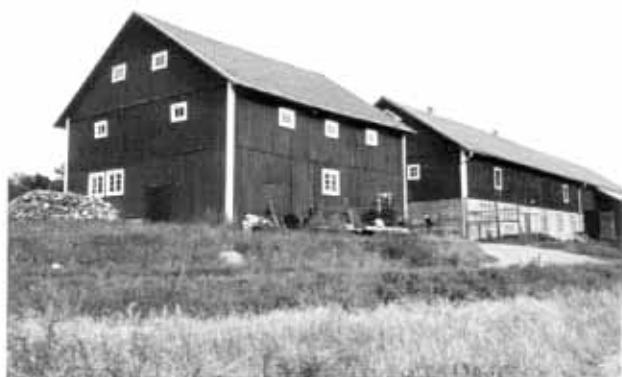
VIII VII

Byggn (VIII) - fd ladugård, loge, stall, uppförd omkr 1900. Fn används byggnaden som fårhus, höns-kalkonhus, verkstad.

Stomme: Slaggstensmur, liggtimmer, stolpresning.

Fasad: Slaggstensmur, liggtimmer, stående plank, faluröd färg.

Tak: Tvåkupigt taktegel.

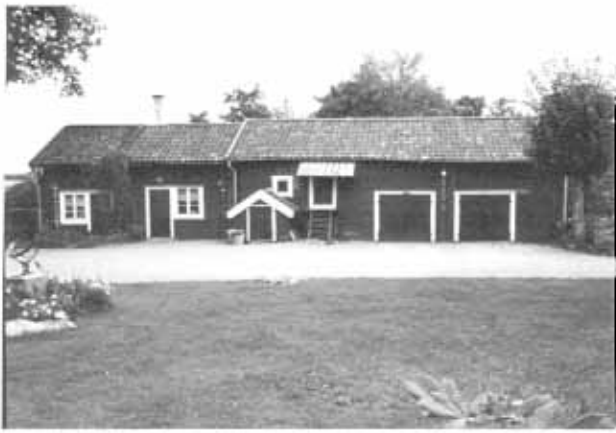
III IV

Byggn (III, IV) fd drängkammare, magasin, gåskammare, källare. Uppförd omkr 1810 fn används byggnaderna som förråd. Källaren är nu borta, men dörren finns kvar. Byggnaden har det typiska skärmtaket på snedsträvor. Stomme: Liggtimmer.

Fasad: "-", stående locklistpanel, faluröd färg.

Tak: Enkupigt taktegel.

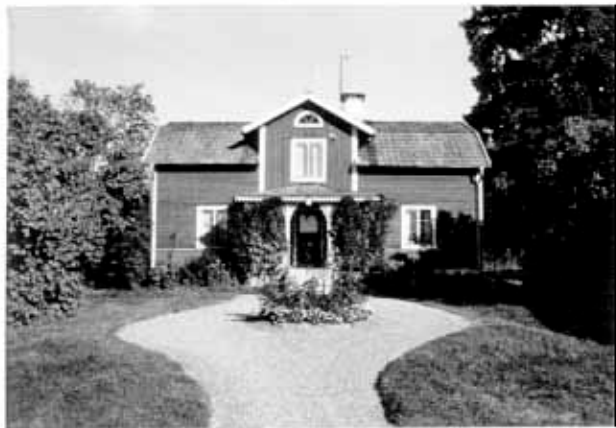
I

Byggn (I) manbyggnad uppförd 1881. Huset hade två lägenheter från början, 1918 byggdes det ut. 1953 rustades köket, den murade bakugnen revs då ut.

Stomme: Liggtimmer.

Fasad: Liggande fasspontpanel, pärlspontpanel, faluröd färg.

Tak: Tvåkupigt taktegel.

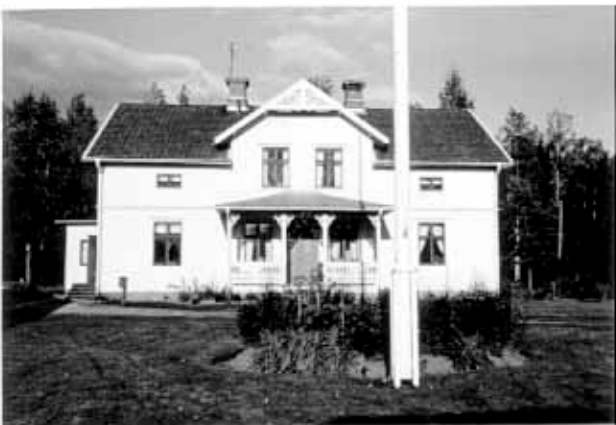
I

Byggn (I) manbyggnad uppförd 1902. Byggnaden har bevarats väl såväl utanpå som inuti. Endast köket har moderniserats lätt. Snickarglädjen är en av socknens vackraste. Stomme: Liggtimmer.

Fasad: Fasspontpanel, vit färg.

Tak: Tvåkupigt taktegel.

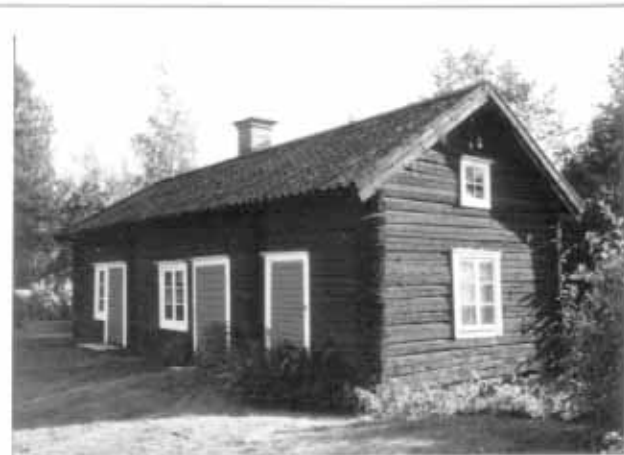
III

Byggn (III) fd drängkammare, brygghus, mjölk-kammare, uppförd omkr 1850. Fn används byggnaden som förråd.

Stomme: Liggtimmer.

Fasad: Stående lockpanel, faluröd färg.

Tak: Enkupigt taktegel.

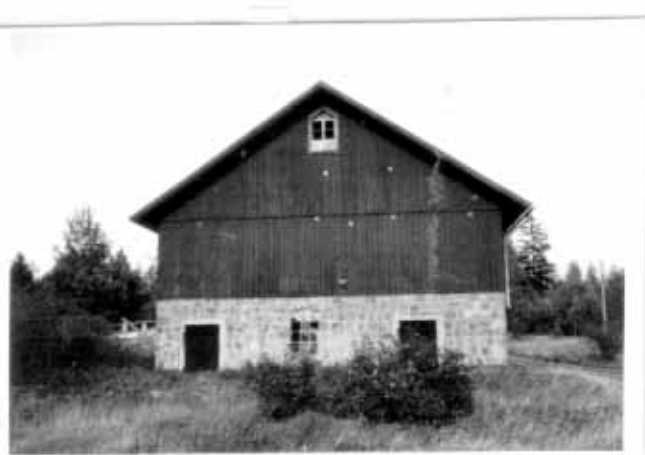
VII

och byggdes upp på nytt av byggmästare Enerot från trakten.
 Stomme och fasad: Liggtimmer, faluröd färg.
 Tak: Enkupigt taktegel.
 Byggn (VII) fd ladugård uppförd 1906, fn används byggnaden ej.
 Stomme: Slaggstensmur, stolpresning.
 Fasad: "- , stående plank, faluröd färg.

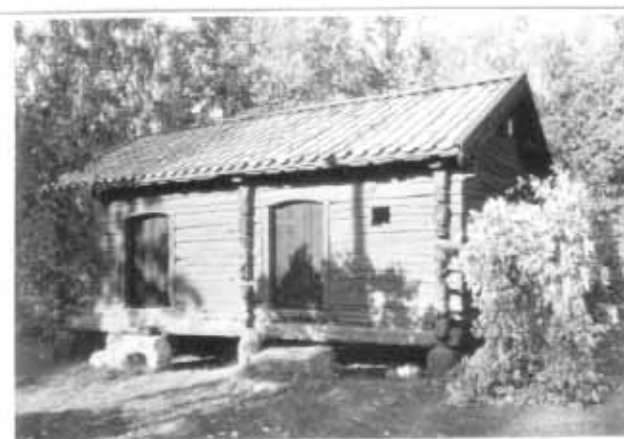
IV

Byggn (IV) fd matbod uppförd på 1700-talet, fn används byggnaden som förråd. Boden flyttades troligen hit från Yllesta 1857

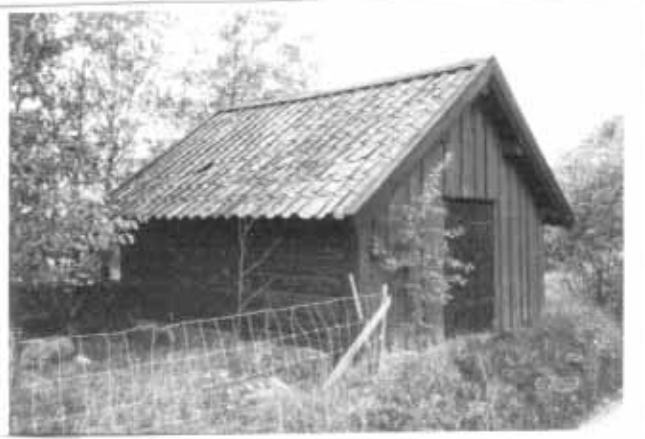
IX

Tak: Enkupigt taktegel.
 Byggn (IX) fd smedja, uppfört slutet av 1800-talet, fn är byggnaden tom.
 Stomme och fasad: Liggtimmer, faluröd färg.
 Tak: Enkupigt taktegel.

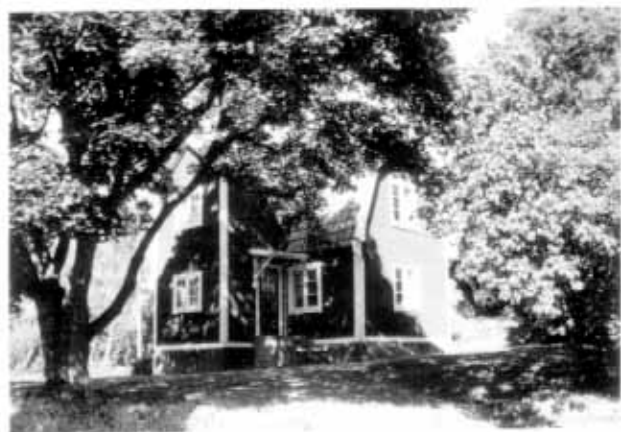
12 ERIKSLUND 1:102 fd jordbruksfastighet. Sex byggnader ingår i fastigheten. Ursprungligen var Erikslund torp till Kungsladugården, senare har det friköpts och ökats ut. 1963 såldes marken till kommunen. Gården är ett värdefullt exempel på gammal kulturmiljö.
 Byggn (I) manbyggnad uppförd 1810 fn används byggnaden som fritidsbostad. På 1920-talet byggdes den ursprungliga torpstugan till med övervåning och trapphus. Även fasad och inredning gjordes om.
 Stomme: Liggtimmer, stolpresning.
