BOLUNDA BY

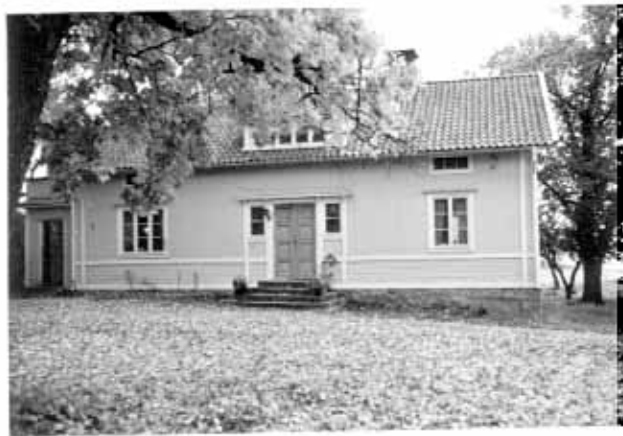
I

- 6 BOLUNDA 3:1 Jordbruksfastighet, nio byggnader ingår i fastigheten.
Byggn. (I) manbyggnad uppförd omkring 1880. 1924 rustades huset. Somliga fönster gjordes om och takkuporna byggdes. 1938 byggdes köksingången med skafferi och balkong.
Byggn. (VII) fd drängkammare, brygghus uppförd 1700-1800-talet. Fn används byggnaden som förråd.
Stomme och fasad: Liggtimmer, faluröd färg.
Tak: Tvåkupigt taktegel.
Byggn. (VIII) vedbod uppförd 1700-1800-talet.
Stomme och fasad: Liggtimmer, faluröd färg.
Tak: Tvåkupigt taktegel.
