12 ERIKSLUND 1:102 fd jordbruksfastighet. Sex byggnader ingår i fastigheten. Ursprungligen var Erikslund torp till Kungsladugården, senare har det friköpts och ökats ut. 1963 såldes marken till kommunen. Gården är ett värdefullt exempel på gammal kulturmiljö.

GRÄNBY BY

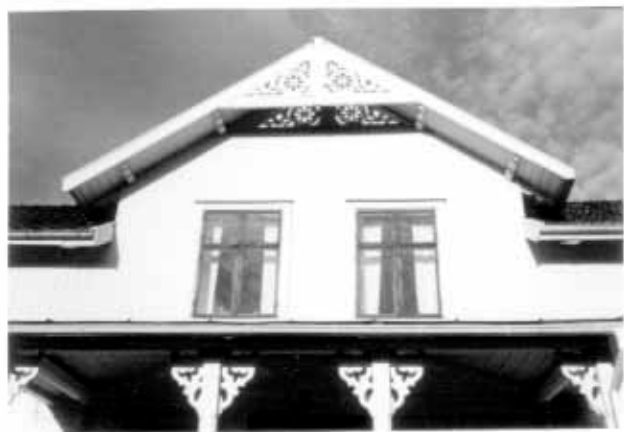
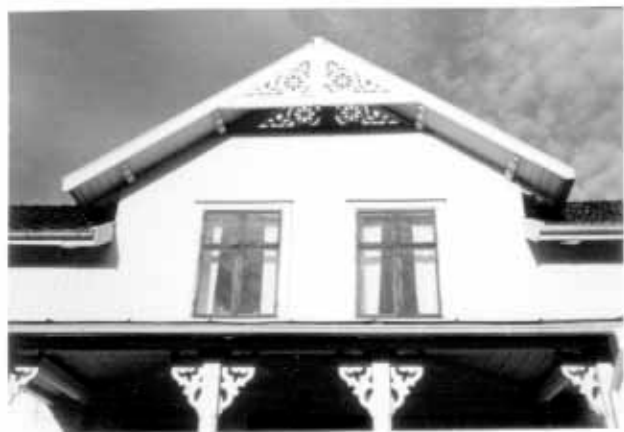
I

Byggn (I) manbyggnad uppförd 1810 fn används byggnaden som fritidsbostad. På 1920-talet byggdes den ursprungliga torpstugan till med övervåning och trapphus. Även fasad och inredning gjordes om.
 Stomme: Liggtimmer, stolpresning.

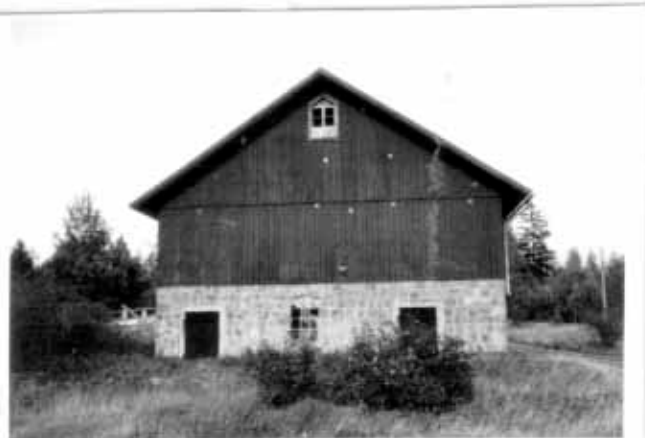
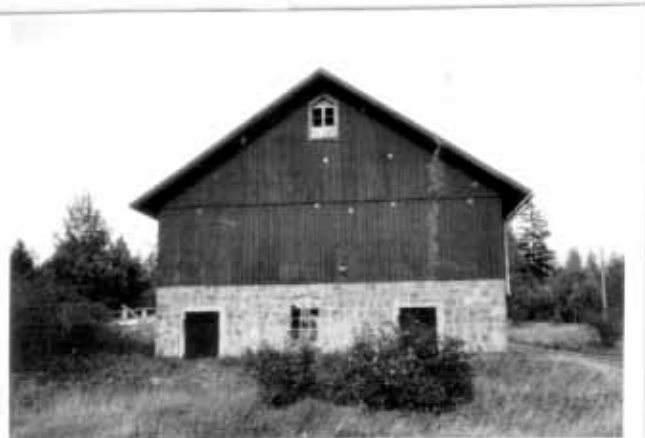
VII

och byggdes upp på nytt av byggmästare Enerot från trakten.
 Stomme och fasad: Liggtimmer, faluröd färg.
 Tak: Enkupigt taktegel.
 Byggn (VII) fd ladugård uppförd 1906, fn används byggnaden ej.
 Stomme: Slaggstensmur, stolpresning.
 Fasad: "- , stående plank, faluröd färg.

Tak: Enkupigt taktegel.

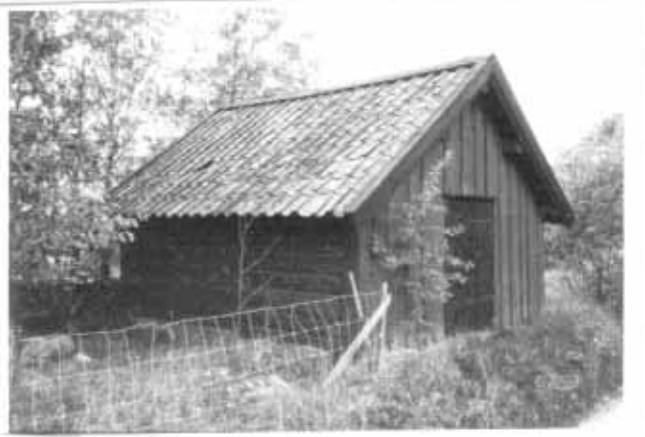
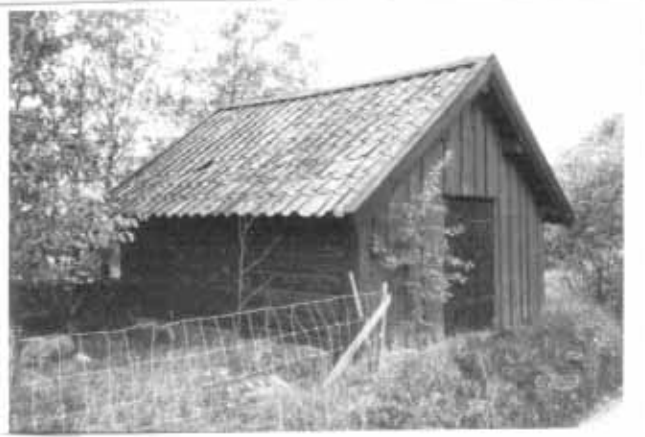
IX

Byggn (IX) fd smedja, uppfört slutet av 1800-talet, fn är byggnaden tom.

Stomme och fasad: Liggtimmer, faluröd färg.
 Tak: Enkupigt taktegel.

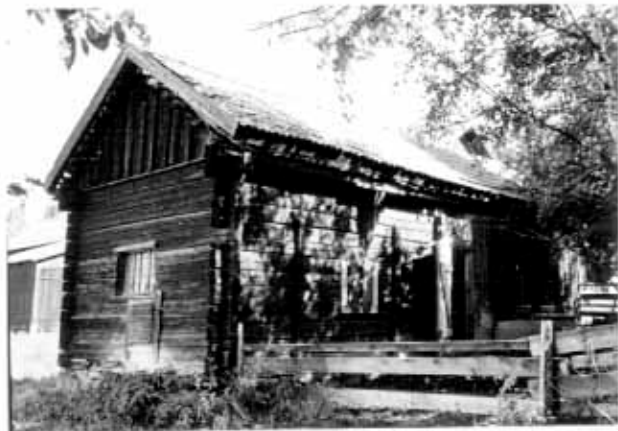
II

Byggn (II) fd ladugård, loge uppförd omkring 1810 fn används byggnaden som förråd.
Stomme: Liggtimmer, stolpresning.

Fasad: "-", stående plank, faluröd färg.

Tak: Tvåkupigt taktegel.

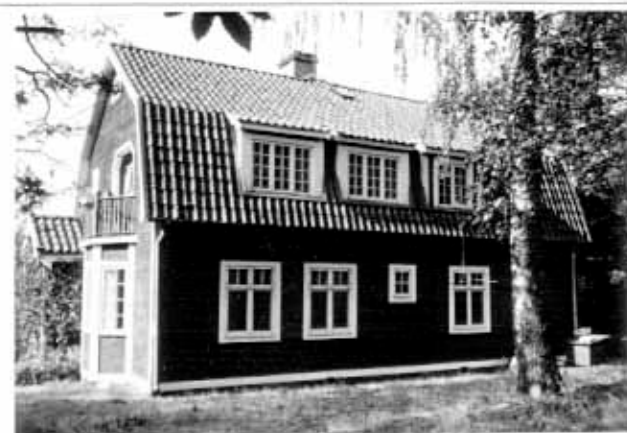
I

- 13 GRÄNBY 1:14. 1:20. NIBBLE 1:15 "Ivarsgården" fd jordbruksfastighet, tio byggnader ingår i fastigheten. Vid mitten av 1800-talet fanns här ett torp. Det ökades ut till en gård. Förutom jordbruket har här funnits slakteri under 1910- och 20 talen. De gamla spåntaken finns kvar under taktegllet på alla husen. Närmiljön är mycket värdefull och dessutom rik på fornlämningar.
Byggn (I) manbyggnad uppförd 1915 i sitt nuvarande utseende. Ursprungligen stod här en torpstuga med endast rum och kök. Slaktare Pettersson uppförde den nuvarande byggnaden med tre lägenheter. Senare slogs två lägenheter samman. Husets ursprungliga inredning finns kvar.

Stomme: Timmer, stolpresning.

Fasad: Liggande fasspontpanel, faluröd färg.
Tak: Enkupigt taktegel.

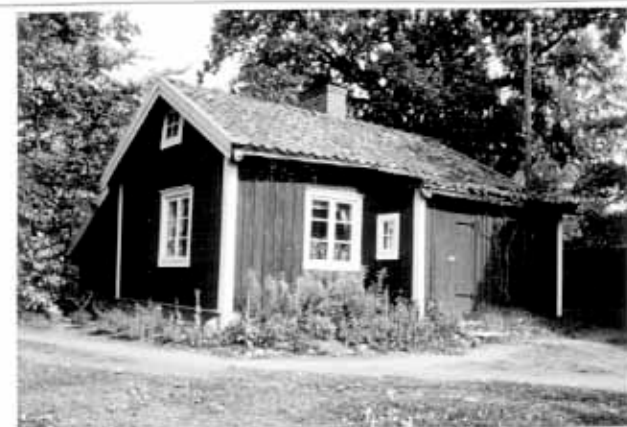
II

Byggn (II) fd drängstuga uppförd omkr 1850 - fn är byggnaden fritidshus, visthusbod, vedbod.

Stomme: Liggtimmer, stolpresning.

Fasad: Stående locklistpanel, faluröd färg.
Tak: Enkupigt taktegel.
