22 HERREVAD 6:1 Gästgivaregård omfattande fyra byggnader.

23 HÄSSELBY 1:15 fd jordbruksfastighet, åtta byggnader ingår i fastigheten, 1928 såldes jorden.

24 HÄSSELBY 1:16 jordbruksfastighet, tio byggnader ingår i fastigheten.

25 HÄSSELBY 1:16 "Tallbo", fd hemman, fem byggnader ingår i fastigheten, närmiljön är mycket värdefull.

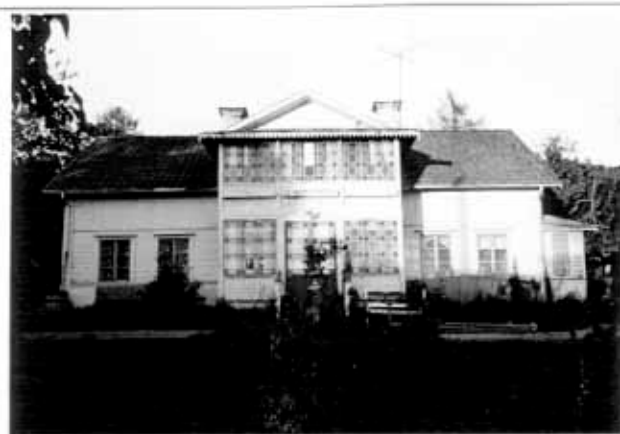
IV

Byggn (IV) manbyggnad uppförd slutet av 1800-talet. Byggnaden har all gammal inredning kvar från begynnelsen, originella tapeter och typiska kakelugnar för socknen, troligen utförda av någon lokal mästare. Dessa kakelugnar är vita till färgen, med blomstermotiv i rosa och ljusgrönt, ibland guld. Byggnaden är ett mycket intressant exempel på manbyggnader från 1800-talets slut.

Stomme: Liggtimmer.

Fasad: Pärlspontpanel, ljusgul färg.

Tak: Tvåkupigt taktegel.
