**22** HERREVAD 6:1 Gästgivaregård omfattande fyra byggnader.

**23** HÄSSELBY 1:15 fd jordbruksfastighet, åtta byggnader ingår i fastigheten, 1928 såldes jorden.

24 HÄSSELBY 1:16 jordbruksfastighet, tio byggnader ingår i fastigheten.

**25 HÄSSELBY 1:16 "Tallbo",** fd hemman, fem byggnader ingår i fastigheten, närmiljön är mycket värdefull.

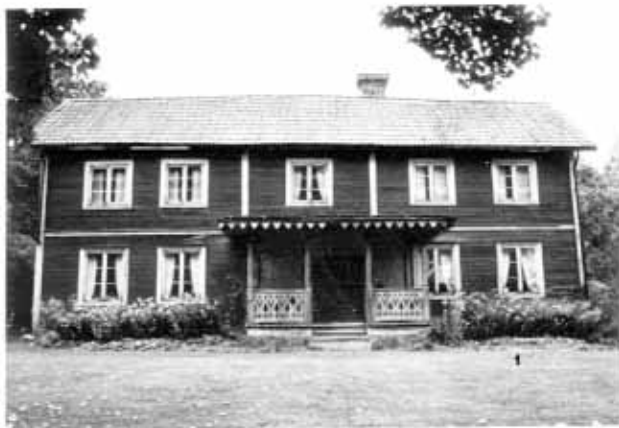
Byggn (I) manbyggnad, en parstuga, troligen uppförd under slutet av 1700-talet i en våning. Under 1800-talet har övervåningen byggts på, liksom snickarglädjeverandan. Den enda förändring byggnaden har genomgått sedan dess är att sparlakansängarna revs ut på 1920-talet, och att diskbänk installerades på 1930-talet. Fram till 1950 var huset permanent bostad, sedan har det använts som fritidsbostad. Förstugans väggmålning är ett gesällprov från 1800-talet.

Stomme: Liggtimmer.

Fasad: Liggande fasspontpanel, faluröd färg.

Tak: Tvåkupigt taktegel.

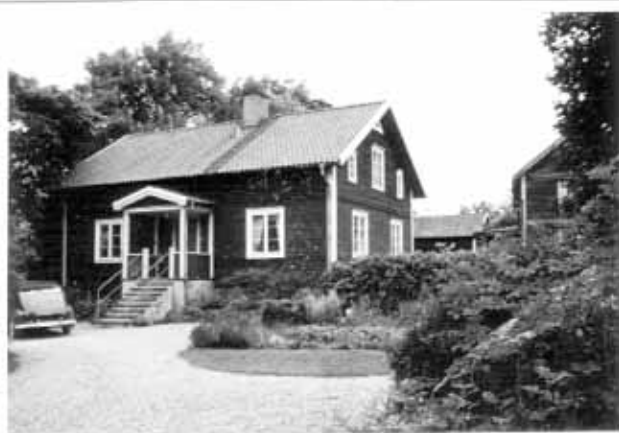
Byggn (II) fd drängkammare, sädesmagasin, mjölkammare uppförd 1878 fn används byggnaden som bostadshus. 1929 byggdes huset om till arbetarbostad och sedan 1950 bor gårdens ägare här. 1968 installerades wc och bad, i övrigt är 20-talsinredningen oförändrad.

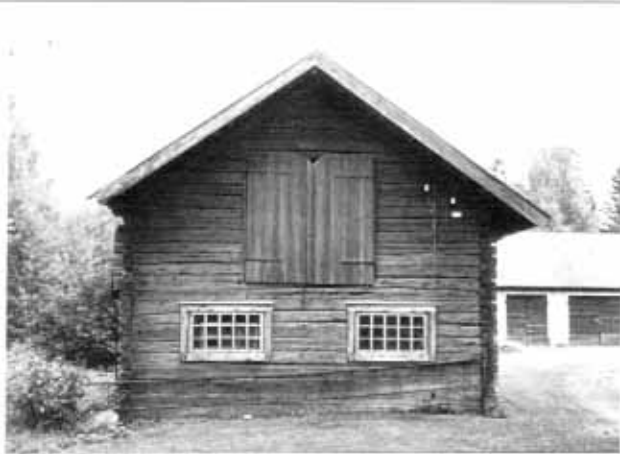
V

Byggn (V) fd stall, uppfört omkr 1850 fn används byggnaden som slöjdstuga och förråd.

Stomme och fasad: Liggtimmer, brun impregneringsfärg (gammal patina)

Tak: Tvåkupigt taktegel.

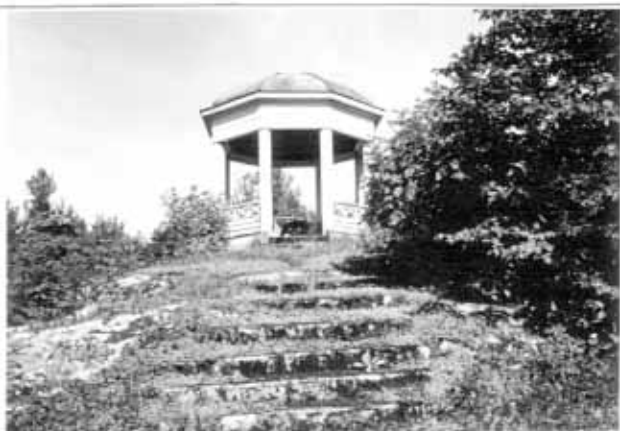
III

Byggn (III) paviljong uppförd på 1920-talet.

Stomme: Stolpresning.

Fasad: Liggande panel, ljusgul färg

Tak: Falsad plåt.

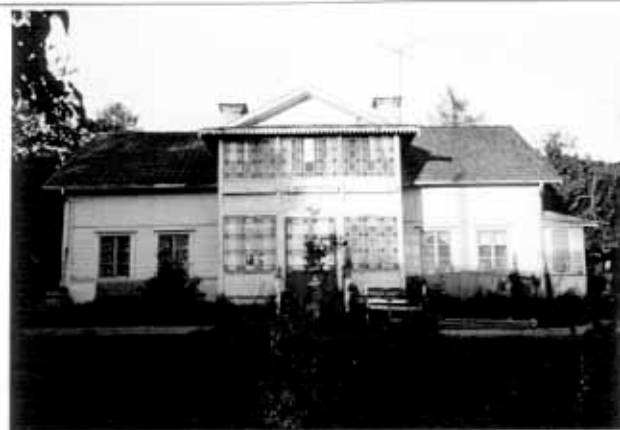
IV

Byggn (IV) manbyggnad uppförd slutet av 1800-talet. Byggnaden har all gammal inredning kvar från begynnelsen, originella tapeter och typiska kakelugnar för socknen, troligen utförda av någon lokal mästare. Dessa kakelugnar är vita till färgen, med blomstermotiv i rosa och ljusgrönt, ibland guld. Byggnaden är ett mycket intressant exempel på manbyggnader från 1800-talets slut.

Stomme: Liggtimmer.

Fasad: Pärlspontpanel, ljusgul färg.

Tak: Tvåkupigt taktegel.

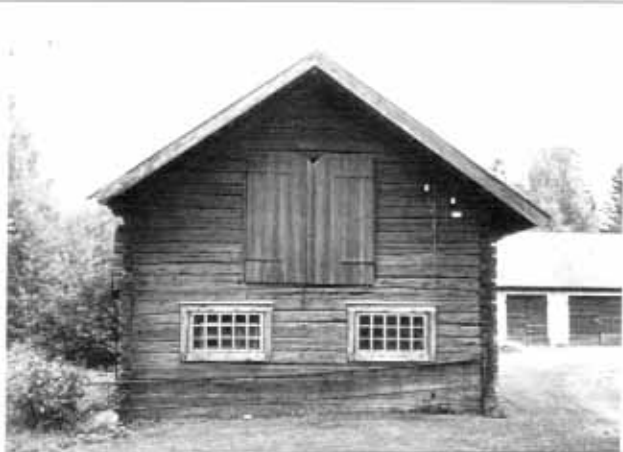
V

Byggn (V) fd stall, uppfört omkr 1850 fn används byggnaden som slöjdstuga och förråd.

Stomme och fasad: Liggtimmer, brun impregneringsfärg (gammal patina)

Tak: Tvåkupigt taktegel.

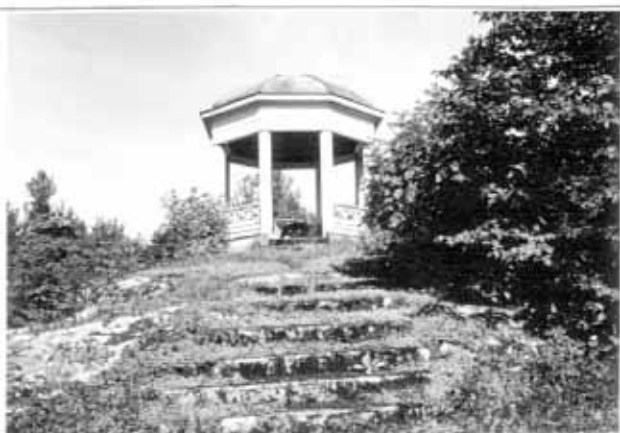
III

Byggn (III) paviljong uppförd på 1920-talet.

Stomme: Stolpresning.

Fasad: Liggande panel, ljusgul färg

Tak: Falsad plåt.

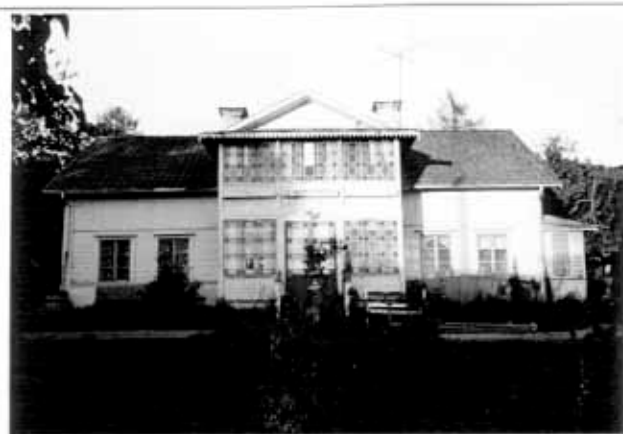
IV

Byggn (IV) manbyggnad uppförd slutet av 1800-talet. Byggnaden har all gammal inredning kvar från begynnelsen, originella tapeter och typiska kakelugnar för socknen, troligen utförda av någon lokal mästare. Dessa kakelugnar är vita till färgen, med blomstermotiv i rosa och ljusgrönt, ibland guld. Byggnaden är ett mycket intressant exempel på manbyggnader från 1800-talets slut.

Stomme: Liggtimmer.

Fasad: Pärlspontpanel, ljusgul färg.

Tak: Tvåkupigt taktegel.

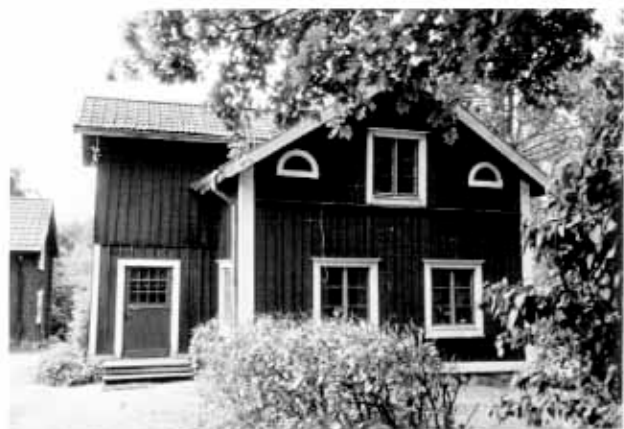
I

Byggn (I) Bostadshus, uppfört islutet av 1800-talet.

Stomme: Liggtimmer.

Fasad: Stående locklistpanel, faluröd färg.

Tak: Tvåkupigt taktegel.

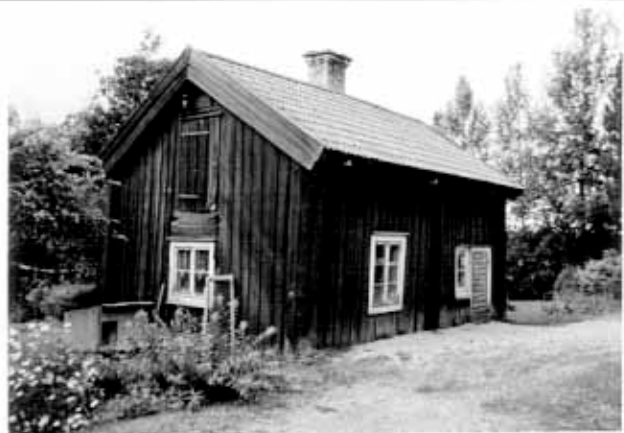
II

Byggn (II) fd bostad (troligen drängkammare).

Troligen uppförd under 1700-talet fn används byggnaden som verkstad och förråd.

Stomme: Liggtimmer.

Fasad: Stående locklistpanel, faluröd färg.

Tak: Tvåkupigt taktegel
