- 17 HERREVAD 1:18 m fl bostadshus, två byggnader ingår i fastigheten. Fastigheten ligger i ett egnahemsområde. Under 1920-talet inköptes granntomterna för att dessa inte skulle bebyggas. Anläggningen som är belägen på en svag sluttning har en mycket egenartad karaktär med en vidsträckt och vacker trädgård anlagd av Lovisa Berg. Högst upp ligger det fantasifulla utformade bostadshuset, som med sin omgivning har stort miljömässigt värde. Sedan 1920-talet är fastigheten i släkten Bergs ägo. Alla som bott här har haft sin försörjning vid järnvägen.

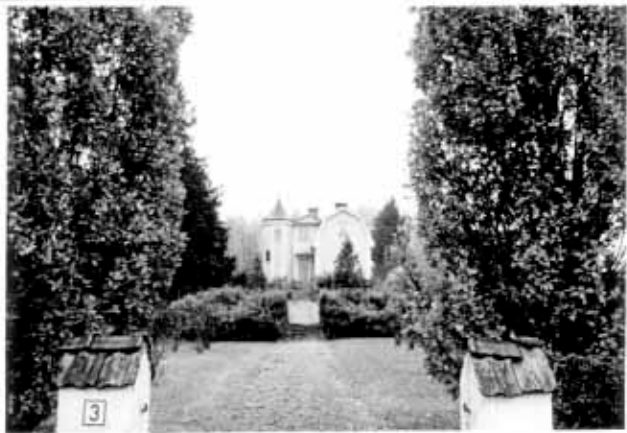
Byggn (I) bostadshus uppfört omkr 1900. 1917 köpte murare Lundgren huset. Troligen har han murat tornet, på 1920-talet byggdes huset ut och gjordes om inuti.

All 1920-tals-inredning finns bevarad.

Stomme: Liggatimmer, tegelmur.

Fasad: Reveterad puts, ljusgul färg.

Tak: Tvåkupigt taktegel.

Byggn (II) vedbod, förråd, klädkammare, tvättstuga, dass. Uppförd på 1920-talet.

Stomme: Stolpresning.

Fasad: Liggande fasspontpanel.

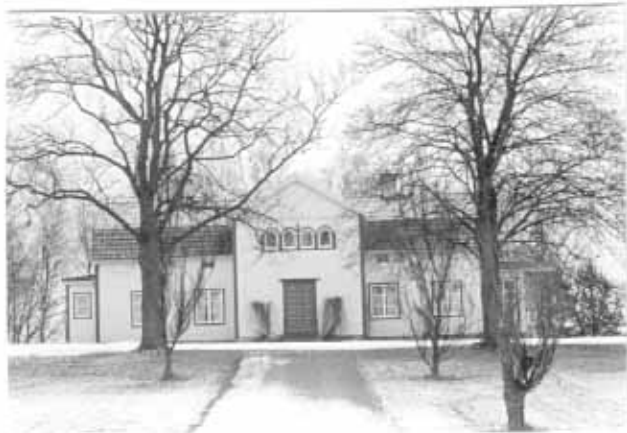
- 18 HERREVAD 2:2 Herrevadsgård, jordbruksfastighet omfattande fjorton byggnader.

Byggn (I) bostadshus uppfört 1876 renoverat 1918.

Stomme: Timmer.

Fasad: Gul stående locklistpanel.

Tak: Tvåkupigt tegel.

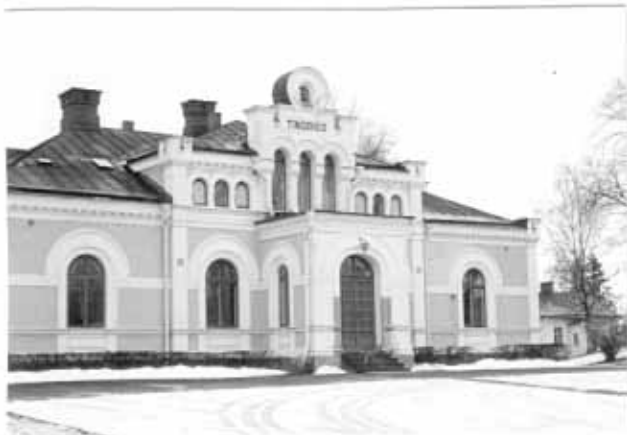
- 19 HERREVAD 2:13 Tingshus ritat av den i Köping verksamme arkitekten Theodor Dahl. Uppfört 1891-94.

Byggn (I) tingshus.

Stomme: Tegel.

Fasad: Gul puts med vita detaljer.

Tak: Svart plåt.

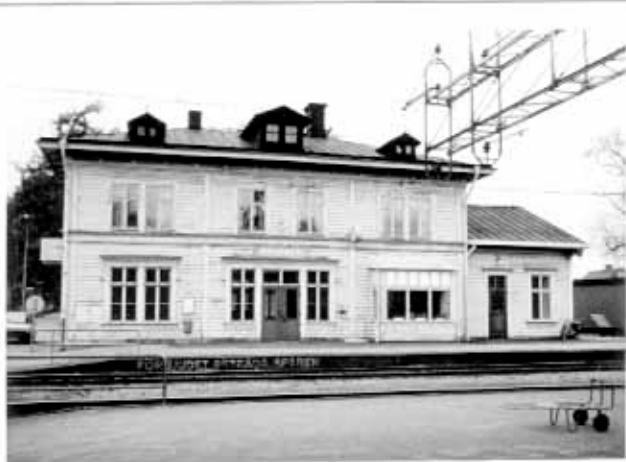
- 20 HERREVAD 2:19** Centralstationen i Kolbäck. Inom järnvägsområdet finns åtta byggnader. Byggn (I) stationshus uppförd 1877. Stomme: Liggstimmer. Fasad: Liggande fasspontpanel, grå färg. Tak: Falsad plåt.
- 
- Byggn (IV) vattentorn för ånglok uppförd 1877. Stomme och fasad: Röd tegelmur. Tak: Falsad plåt.

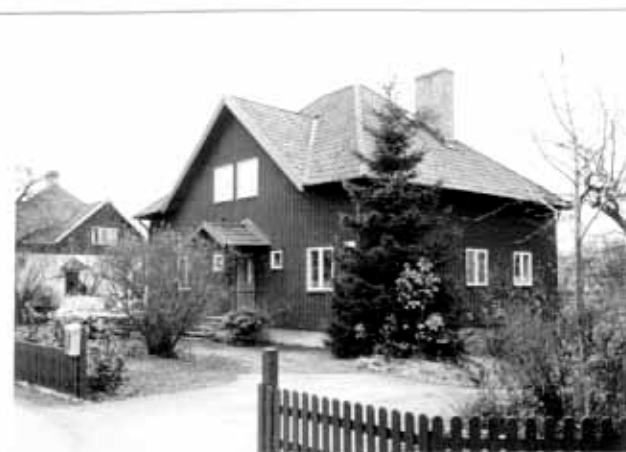
- HERREVAD 2:48, 2:49, 2:50, 2:51. Byggn (I) "Bläckhornen", bostadshus uppförda mellan 1907 och 1920, för järnvägens tjänstemän. Husen har genomgått omfattande förändringar. De tre ursprungliga lägenheterna i varje hus har slagits samman till en. Snickarglädje och halvmånformade takkupor har tagits bort. Fönster bytts och fasaderna har försetts med "moderna" material. Stomme: Timmer. Fasad: Stående locklistpanel, plaströd färg eller vit kalksandsten, brun trä- eller plåtpanel.

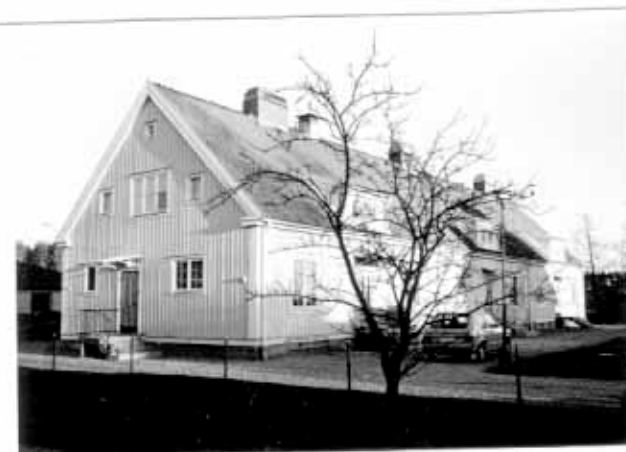
- Tak: Tvåkupigt taktegel eller betongpannor. Byggn (II) "Lagår'n" bostadshus uppförd mellan 1907 och 1920. Stomme: Timmer. Fasad: Stående locklistpanel, ljusgul färg. Tak: Enkupigt taktegel.

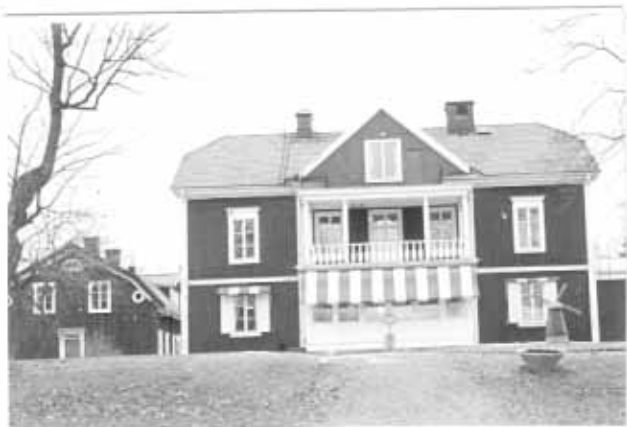
**22** HERREVAD 6:1 Gästgivaregård omfattande fyra byggnader.

Byggn (I) gästgivaregården uppförd 1897.

Stomme: Timmer.

Fasad: Faluröd stående locklistpanel.

Tak: Tvåkupigt tegel.

Byggn (II och III) flygelbyggnader.

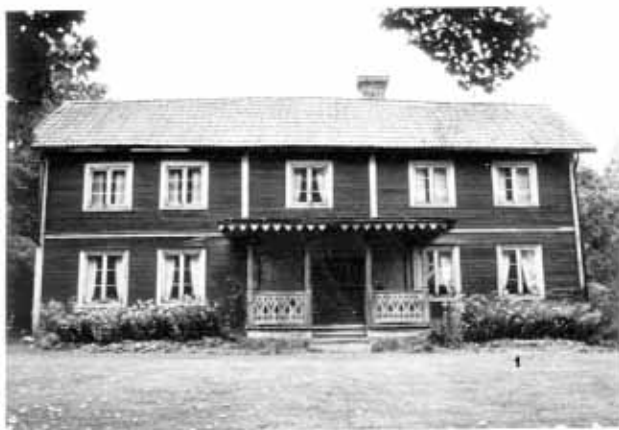
**23** HÄSSELBY 1:15 fd jordbruksfastighet, åtta byggnader ingår i fastigheten, 1928 såldes jorden.

Byggn (I) manbyggnad, en parstuga, troligen uppförd under slutet av 1700-talet i en våning. Under 1800-talet har övervåningen byggts på, liksom snickarglädjeverandan. Den enda förändring byggnaden har genomgått sedan dess är att sparlakansängarna revs ut på 1920-talet, och att diskbänk installerades på 1930-talet. Fram till 1950 var huset permanent bostad, sedan har det använts som fritidsbostad. Förstugans väggmålning är ett gesällprov från 1800-talet.

Stomme: Liggtimmer.

Fasad: Liggande fasspontpanel, faluröd färg.

Tak: Tvåkupigt taktegel.

Byggn (II) fd drängkammare, sädesmagasin, mjölkammare uppförd 1878 fn används byggnaden som bostadshus. 1929 byggdes huset om till arbetarbostad och sedan 1950 bor gårdens ägare här. 1968 installerades wc och bad, i övrigt är 20-talsinredningen oförändrad.
