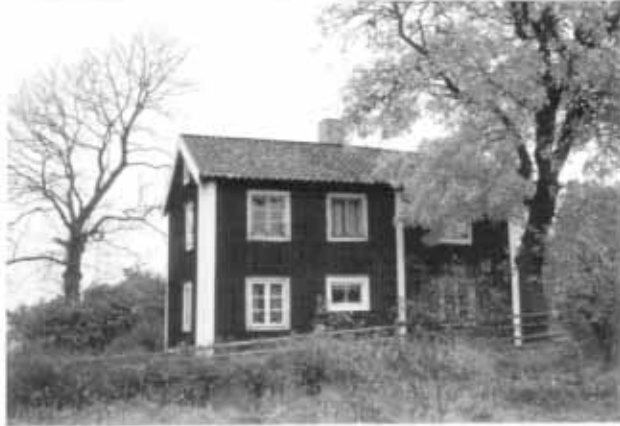
I

- 33** NIBBLE 1:16 fd jordbruksfastighet, fn ingår två byggnader i fastigheten. Tidigare har nu sålda uthus tillhört gården. Det är oklart exakt vilka.
Byggn (I) fd manbyggnad uppförd början av 1800-talet fn används byggnaden som fritidsbostad.
Stomme: Liggtimmer
Fasad: Stående locklistpanel
Tak: Enkupigt taktegel.

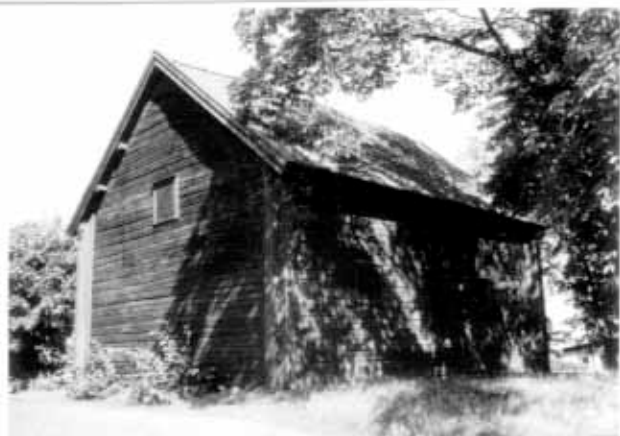
II

- 35** OLVSTA 1:1 fd jordbruksfastighet gården har sitt ursprung vid slutet av 1700-talet och början av 1800-talet fn är gården hem för utvecklingsstörda. Landstinget driver här skyddade verkstäder, växthusodling och jordbruk. Den ursprungliga gårdsanläggningen kompletterades under 1960-talet med bostäder, terapilokaler och verkstäder. Den gamla manbyggnaden i falurött timmer med brutet tak, från sekelskiftet 1800 revs och ersattes med en ny som nu är fritidsgård. Alla nybyggnader är uppförda i gråvit kalksandsten. Närmiljön är trevlig, men har fn inget större kulturhistoriskt värde.
Byggn (II) fd visthusbod uppförd början av 1800-talet fn används byggnaden som förråd.

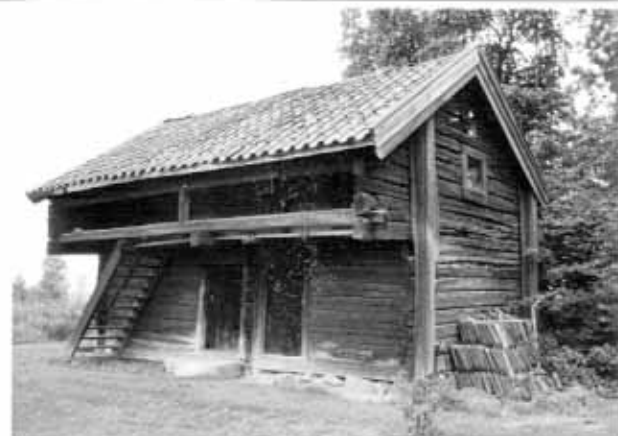
II

- 37** SKÄLBY 1:6 fd jordbruksfastighet sju byggnader ingår i fastigheten. Förmodligen fanns här en by på 1700-talet. Efter laga skifte under 1800-talet uppfördes den nuvarande manbyggnaden och flera uthus, varav en del är rivna. Den förra manbyggnaden, en parstuga, revs i början av 1970-talet, jordbruksmark och uthus har sålts till Olvsta.
Byggn (I) manbyggnad uppförd 1868, 1975 renoverades hela huset, som var mycket förfallet. Vackra trägolv togs fram. Den gamla köksspisen med fungerande bakugn finns kvar, likaså några kakelugnar i typisk "Kolbäckstil" (se beskrivn. Hässelby 1:16 byggn IV) ursprungligen var byggnaden gråvit, och fönstren hade sex rutor.
Stomme: Liggtimmer.
Fasad: Stående locklistpanel, ljusgul färg.
Tak: Tvåkupigt taktegel.
Byggn (II) loftbod uppförd 1773, som är inristat i en av väggarna, förmodligen var byggnaden vishusbod och drängstuga, fn används den som förråd. Eventuellt ska byggnaden bli slöjdstuga.
