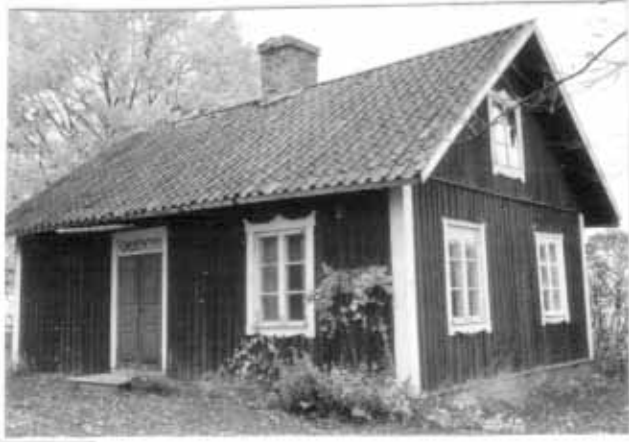
III

- 32** NIBBLE 1:7 fd jordbruksfastighet fn ingår tre byggnader i fastigheten. Tidigare har nu sålda uthus tillhört gården. Det är oklart exakt vilka.
Byggn (II) fd magasin-matbod uppförd troligen början av 1800-talet fn används byggnaden som förråd.
Stomme och fasad: Liggtimmer, faluröd färg.
Tak: Enkupigt taktegel.
Byggn (III) fd bostadshus uppfört i slutet av 1800-talet fn används byggnaden som förråd. Dess fönster- och dörrömfattningar tillhör socknens mera arbetade.
Stomme: Liggtimmer.
Fasad: Stående locklistpanel, faluröd färg.
Tak: Enkupigt taktegel.

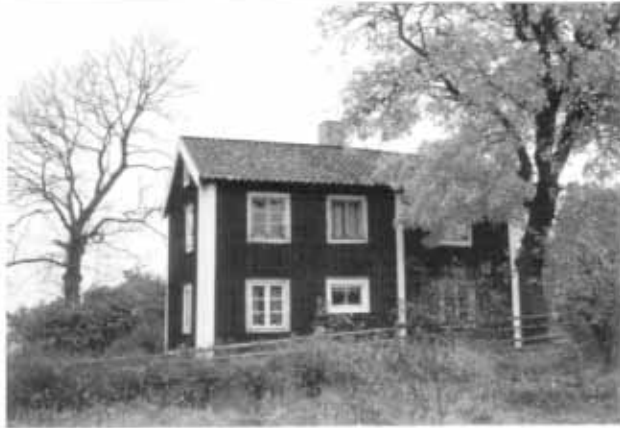
I

- 33** NIBBLE 1:16 fd jordbruksfastighet, fn ingår två byggnader i fastigheten. Tidigare har nu sålda uthus tillhört gården. Det är oklart exakt vilka.
Byggn (I) fd manbyggnad uppförd början av 1800-talet fn används byggnaden som fritidsbostad.
Stomme: Liggtimmer
Fasad: Stående locklistpanel
Tak: Enkupigt taktegel.

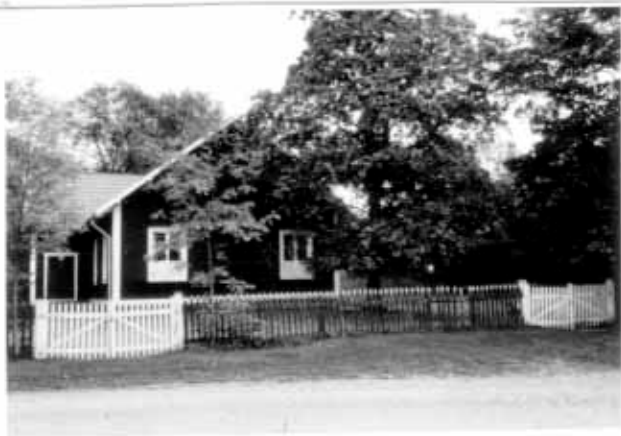
I

- 34** NIBBLE 1:13 "Hagalund" fd missionshus, två byggnader ingår i fastigheten.
Byggn (I) fd missionshus.
Stomme: Liggtimmer.
Fasad: Stående locklistpanel, faluröd färg.
Tak: Tvåkupigt taktegel.

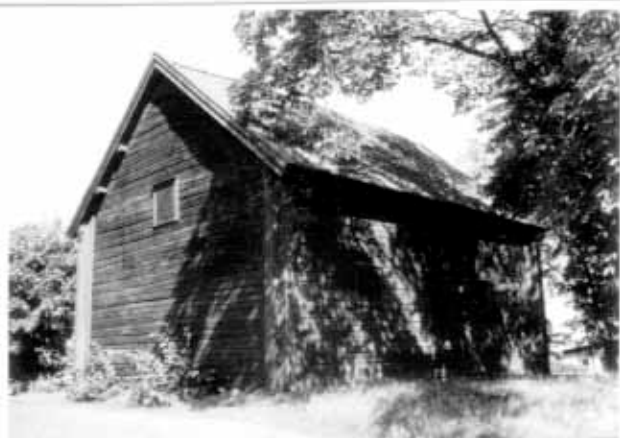
II

- 35** OLVSTA 1:1 fd jordbruksfastighet gården har sitt ursprung vid slutet av 1700-talet och början av 1800-talet fn är gården hem för utvecklingsstörda. Landstinget driver här skyddade verkstäder, växthusodling och jordbruk. Den ursprungliga gårdsanläggningen kompletterades under 1960-talet med bostäder, terapilokaler och verkstäder. Den gamla manbyggnaden i falurött timmer med brutet tak, från sekelskiftet 1800 revs och ersattes med en ny som nu är fritidsgård. Alla nybyggnader är uppförda i gråvit kalksandsten. Närmiljön är trevlig, men har fn inget större kulturhistoriskt värde.
Byggn (II) fd visthusbod uppförd början av 1800-talet fn används byggnaden som förråd.

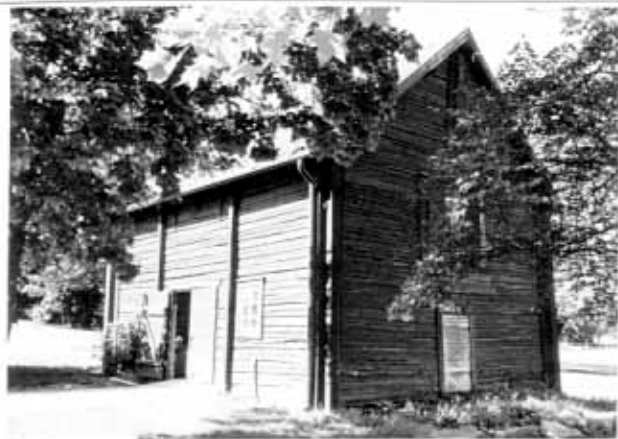
III

Stomme och fasad: Liggtimmer, faluröd färg.
Tak: Tvåkupiga betongpannor.
Byggn (III) fd stall, fäbod uppförd i början av 1800-talet fn används byggnaden som förråd, den gamla stengrunden har ersatts med en ny i betong.
Stomme och fasad: Liggtimmer, faluröd färg.
Tak: Tvåkupiga betongpannor.
