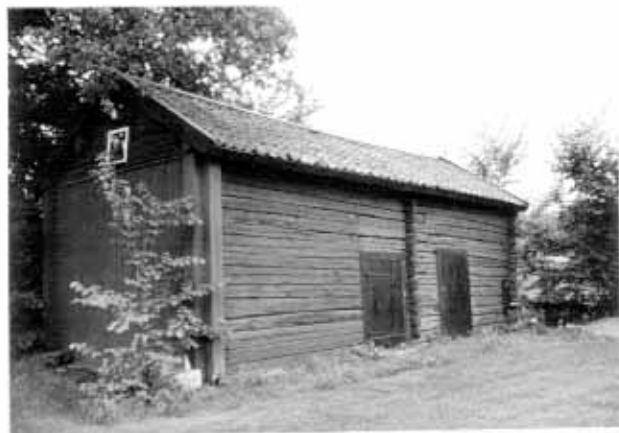
III

Stomme och fasad: Liggtimmer, faluröd färg.
Tak: Enkupigt taktegel.
Byggn (III) fd vishusbod, magasin uppförd under 1700-talet fn används byggnaden som

förråd. Eventuellt ska den bli utställningslokal eller konsthantverksverkstad.

Stomme och fasad: Liggtimmer, faluröd färg.
Tak: Enkupigt taktegel.

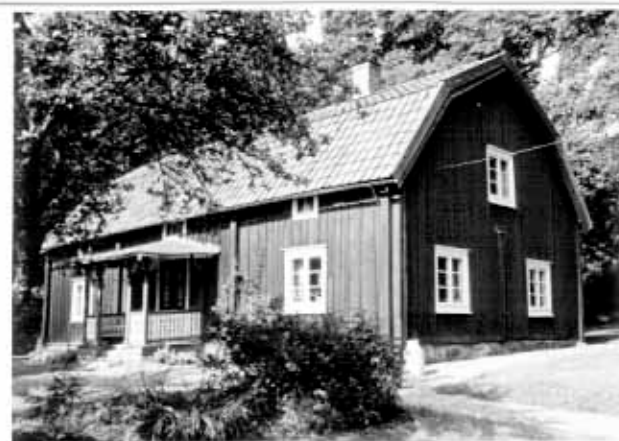
I

Byggn (I) bostadshus uppfört början av 1800-talet fn är byggnaden fritidsbostad. Den är belägen i en trivsamt solglänta omgiven av lövskog.

Stomme: Liggtimmer.

Fasad: Stående locklistpanel, röd färg.

Tak: Enkupigt taktegel.
