61 VIBY 1:2 m fl jordbruksfastighet, fd prästboställe, tjugoen byggnader ingår i fastigheten, därav hör sex byggnader till gårdsanläggningen. De andra är avskedsbostad, arbetarbostäder och torp i nära anslutning till gården. Här fanns förmodligen en by på 1700-talet. Ett flertal byggnader från den tiden har rivits under senare delen av 1900-talet. Omkring 1900 slogs två gårdar samman till en. Dessa gårdar hade längre tillbaka varit en gård. Byggnaderna är belägna i ett skyddsvärt landskapsparti. En kulturmiljö bestående av fornlämningsrika stenhagar, lövskog och åkermark. Byggnader och omgivning bildar en värdefull enhet.

VÄNSTA BY

62 VÄNSTA 1:101 jordbruksfastighet, tio byggnader ingår i fastigheten. Gården anlades vid skiftet på 1800-talet. Under 1920-talet gjordes förändringar, varvid större uthus uppfördes. Dessa utgör genom sitt läge och utseende en viktig del i kulturlandskapet. Gårdens närmiljö anses mycket värdefull. Byggn (I) manbyggnad uppförd omkr 1850. Omkr 1900 byggdes verandan och köksingången. 1800-talsinredningen är välbevarad endast köket har rustats på 1920 och 50-talet. Fasadens locklistpanel har en bearbetad avslutning mot takfoten. Stomme: Liggtimmer. Fasad:

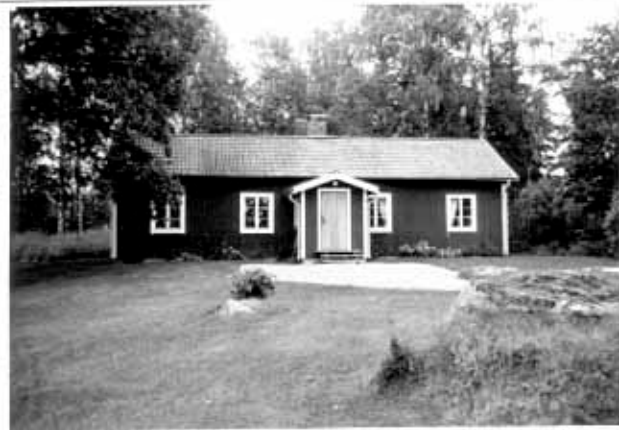
Byggn (I) manbyggnad uppförd 1726. Ursprungligen hade byggnaden brutet tak. Nuvarande sadeltak och en snickarglädjevrandanda byggdes 1880. 1944 byttes fönster och man rev verandan. Invändigt revs kakelugnar, köket byggdes om och badrum installerades. 1974 företogs en lättare rustning.

Stomme: Liggtimmer.

Fasad: Stående locklistpanel, grågul färg.

Tak: Tvåkupigt taktegel.

Byggn (II) bostadshus, fd avskedsstuga uppförd början av 1800-talet.

Fasad: Stående locklistpanel, faluröd färg.
