61 VIBY 1:2 m fl jordbruksfastighet, fd prästboställe, tjugoen byggnader ingår i fastigheten, därav hör sex byggnader till gårdsanläggningen. De andra är avskedsbostad, arbetarbostäder och torp i nära anslutning till gården. Här fanns förmodligen en by på 1700-talet. Ett flertal byggnader från den tiden har rivits under senare delen av 1900-talet. Omkring 1900 slogs två gårdar samman till en. Dessa gårdar hade längre tillbaka varit en gård. Byggnaderna är belägna i ett skyddsvärt landskapsparti. En kulturmiljö bestående av fornlämningsrika stenhagar, lövskog och åkermark. Byggnader och omgivning bildar en värdefull enhet.

62 VÄNSTA 1:101 jordbruksfastighet, tio byggnader ingår i fastigheten. Gården anlades vid skiftet på 1800-talet. Under 1920-talet gjordes förändringar, varvid större uthus uppfördes. Dessa utgör genom sitt läge och utseende en viktig del i kulturlandskapet. Gårdens närmiljö anses mycket värdefull.

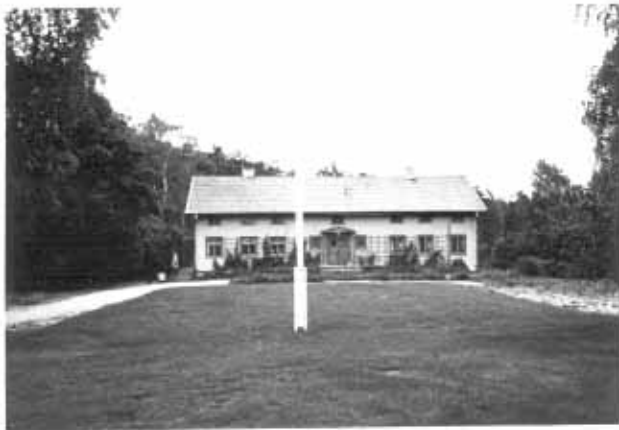
Byggn (I) manbyggnad uppförd 1726. Ursprungligen hade byggnaden brutet tak. Nuvarande sadeltak och en snickarglädjevrandanda byggdes 1880. 1944 byttes fönster och man rev verandan. Invändigt revs kakelugnar, köket byggdes om och badrum installerades. 1974 företogs en lättare rustning.

Stomme: Liggtimmer.

Fasad: Stående locklistpanel, grågul färg.

Tak: Tvåkupigt taktegel.

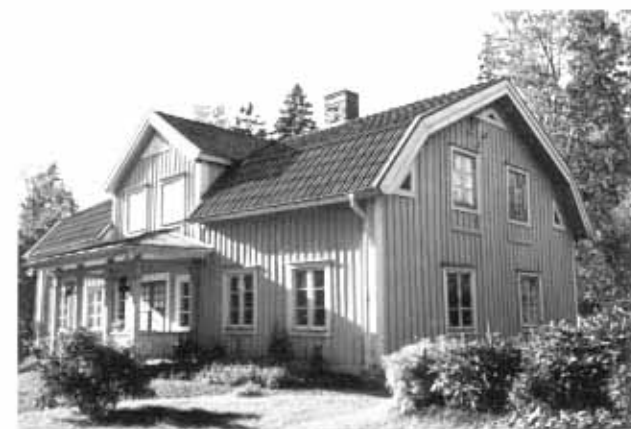
Byggn (I) manbyggnad uppförd omkr 1850.

Omkr 1900 byggdes verandan och köksingången. 1800-talsinredningen är välbevarad endast köket har rustats på 1920 och 50-talet. Fasadens locklistpanel har en bearbetad avslutning mot takfoten.

Stomme: Liggtimmer.

Fasad: Stående locklistpanel, ljusgrön färg.

Tak: Tvåkupigt taktegel.

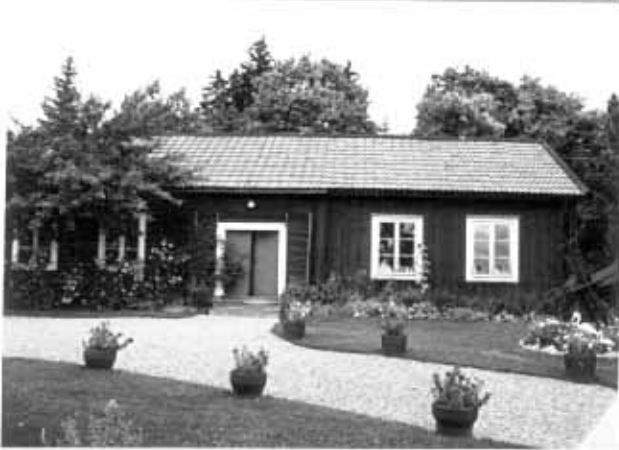
63 VÄNSTA 1:101 "Mellanskogen" fd jordbruks-
fastighet, sju byggnader ingår i fastig-
heten.

Byggn (II) fd manbyggnad uppförd troligen
under 1700-talet. Byggnaden som är en par-
stuga, har en tid använts som godtemplar-
lokal. Fn används den som förråd.

Stomme och fasad: Liggtimmer, faluröd färg.
Tak: Tvåkupigt taktegel.

Byggn (VI) smedja troligen uppförd på
1700-talet fn är byggnaden förråd.

Stomme och fasad: Liggtimmer, grå patina.
Tak: Tvåkupigt taktegel.

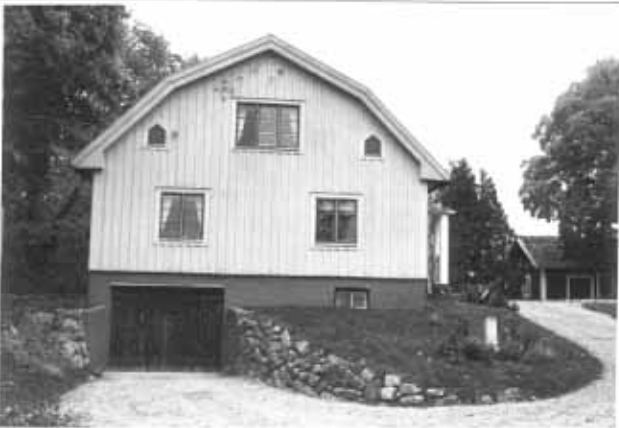
I

Byggn (I) manbyggnad uppförd i början av
1800-talet. 1890 byggdes huset till. Den
ursprungliga färgen var faluröd. 1947
gjordes en genomgripande ombyggnad, varvid
all gammal inredning revs ut.

Stomme: Liggtimmer.

Fasad: Stående locklistpanel, beige färg.
Tak: Enkupigt taktegel.

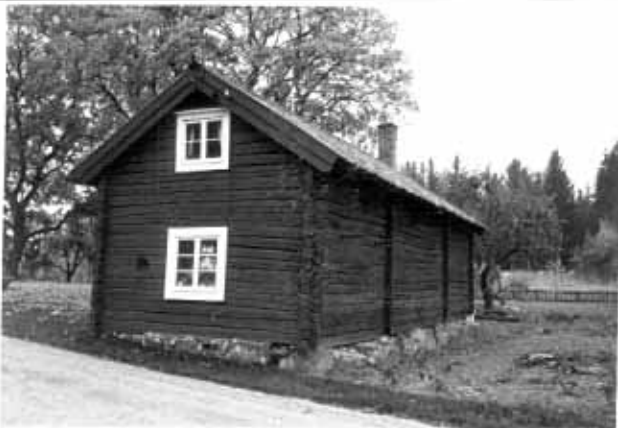
II

Byggn (II) snickarbod uppförd i slutet av
1700-talet.

Stomme och fasad: Liggtimmer, faluröd färg.
Tak: Enkupigt taktegel.
