69 YLESTA 3:1 jordbruksfastighet, tolv byggnader ingår i fastigheten. Häre ingår de uthus som tidigare hörde till Yllesta 2:9. De äldsta av gårdens nuvarande byggnader uppfördes under mitten av 1800-talet, gårdens uppbyggnad och dess närmiljö har värde ur kulturhistorisk synvinkel.

70 ÅSEN 1:2, 1:3 Vesterkvarns gård, bostadsfastighet. Gården har anor från 1600-talet, den nuvarande manbyggnaden har ersatt en tidigare på samma plats.

71 ÄGGEBY 1:9 bostad, fyra byggnader ingår. Bostaden utgör ett särskilt värdefullt exempel i raden av bostadshus och egna hem längs Äggebyvägen. Dess vackra läge och trivsamma närmiljö har stort värde.

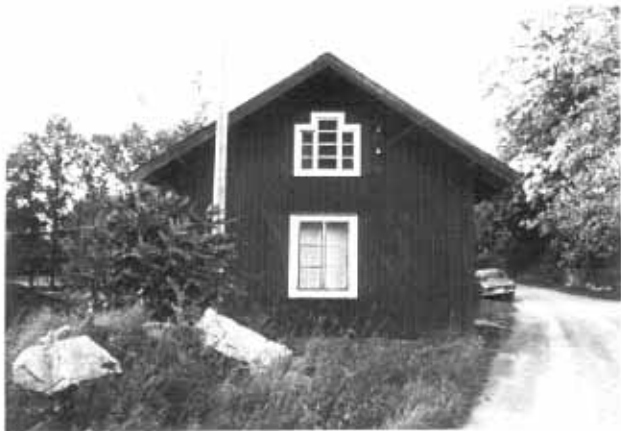
III

Byggn (III) fd stall uppförd under 1800-talet. Ursprungligen var byggnaden stall, senare drängkammare och magasin, fn används den som garage.

Stomme och fasad: Liggtimmer, faluröd färg.
Tak: Enkupigt taktegel.

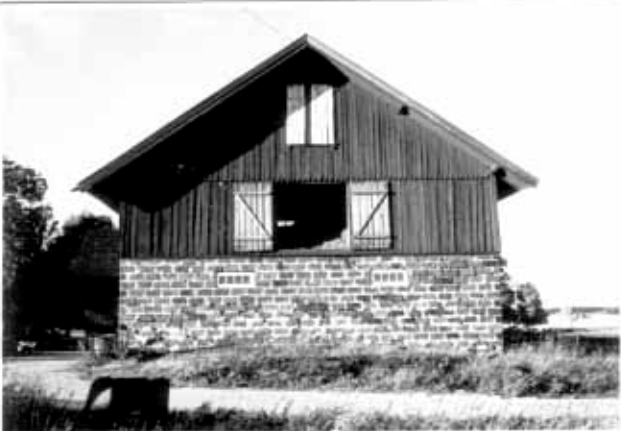
X

Byggn (X) fd ladugård uppförd under 1800-talet fn används byggnaden som förråd och garage.

Stomme: Slaggstensmur, stolpresning.
Fasad: -"- , stående plank, faluröd färg.

Tak: Korrugerad plåt.

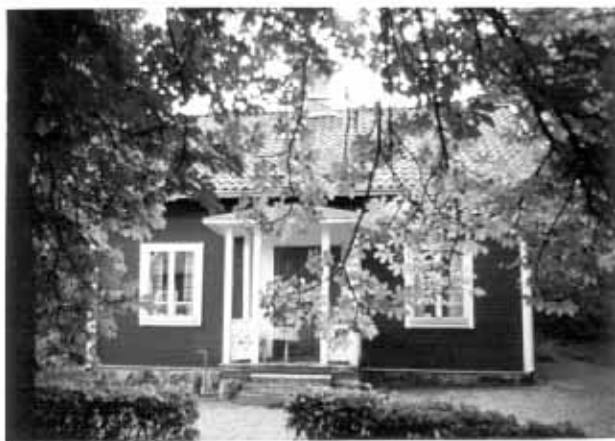
I

Byggn (I) bostadshus uppfört omkr. 1900
 Fn är byggnaden fritidsbostad.
 Stomme: Troligen timmer.
 Fasad: Liggande fasspontpanel, faluröd färg.
 Tak: Enkupigt taktegel.

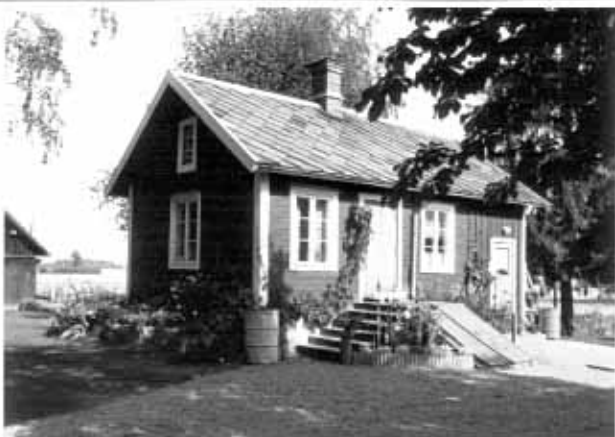
II

Byggn (II) bostadshus uppfört omkr 1900.
 Fn är byggnaden fritidsbostad.
 Stomme: Timmer.
 Fasad: Liggande fasspontpanel, faluröd färg.
 Tak: Eternitplattor.

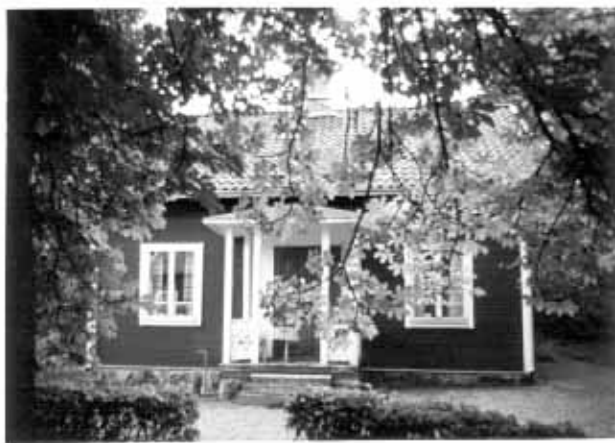
I

Byggn (I) bostadshus uppfört omkr. 1900
 Fn är byggnaden fritidsbostad.
 Stomme: Troligen timmer.
 Fasad: Liggande fasspontpanel, faluröd färg.
 Tak: Enkupigt taktegel.

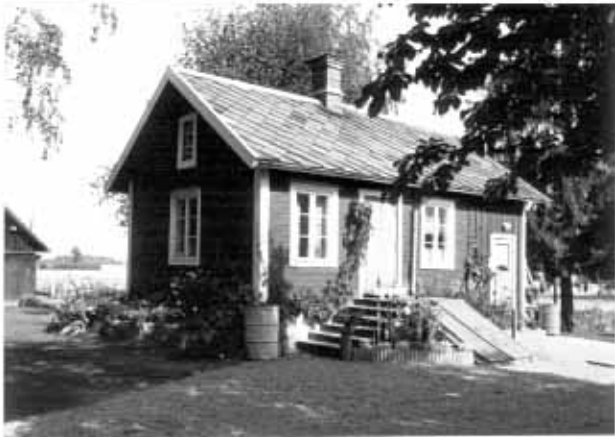
II

Byggn (II) bostadshus uppfört omkr 1900.
 Fn är byggnaden fritidsbostad.
 Stomme: Timmer.
 Fasad: Liggande fasspontpanel, faluröd färg.
 Tak: Eternitplattor.

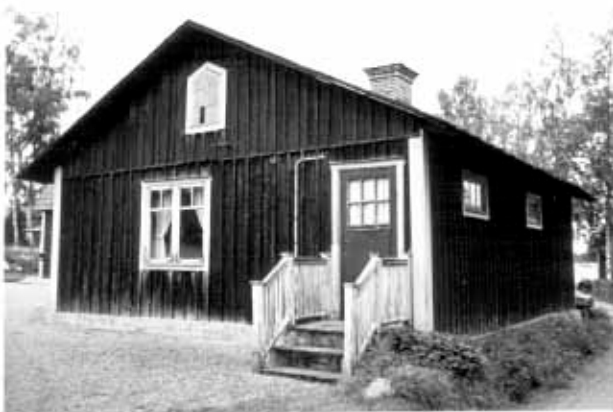
Byggn (II) fd smedja uppförd på 1890-talet; fn används byggnaden som sommarrum, tvättstuga, förråd.

Stomme: Liggtimmer.

Fasad: Stående locklistpanel, faluröd färg.

Tak: Falsad plåt.

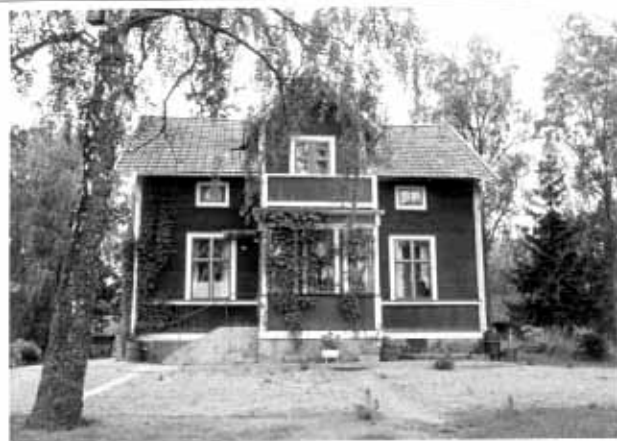
Byggn (I) bostadshus uppförd 1914. Ursprungligen satt entrédörren mitt på verandan. Den flyttades p g a vinddrag. Sockentypiska kakelugnar finns (se beskrivn Hässelby 1:16 byggn IV).

Stomme: Stolpresning.

Fasad: Liggande fasspontpanel, faluröd färg.

Tak: Tvåkupigt taktegel.
