IV:I Byggnader och byggnadsgrupper

AMSTA BY

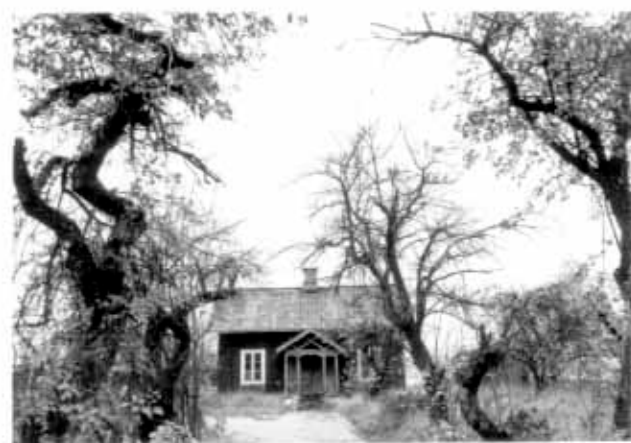
Byggn (II) fd lantarbetarbostad "Tomsberg", uppförd omkr 1900. Här bodde tidigare lantarbetare anställda på Amsta gård fn inryms förråd till industrin. Byggnaden har en ovanligt utformad snickarglädje i jugendstil.

Stomme: Liggtimmer.

Fasad: Stående locklistpanel, faluröd färg.

Tak: Enkupigt taktegel.

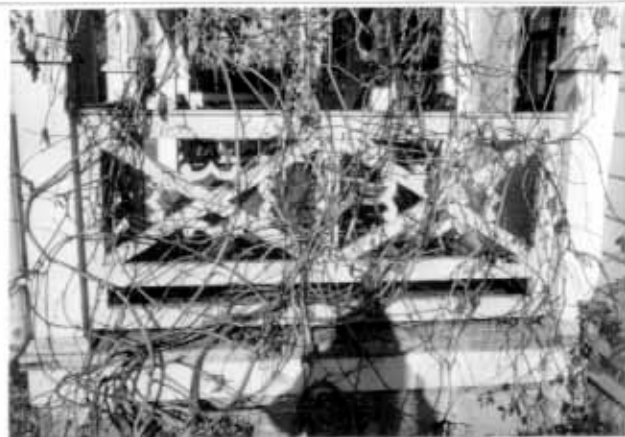
I

- 5 AMSTA 1:36 arbetarbostad "La-gårdsstugan", uppförd slutet av 1800-talet. Ursprungligen hade stugan två lägenheter. På 1930-talet förlängdes den med två meter på var sida, då det hade stadgats att lantarbefamiljer hade rätt till bostad om minst två rum och kök. F.n inrymmer byggnaden en lägenhet.

Stomme: Liggtimmer, stolpresning.

Fasad: Stående locklistpanel.

Tak: Tvåkupert taktegel.

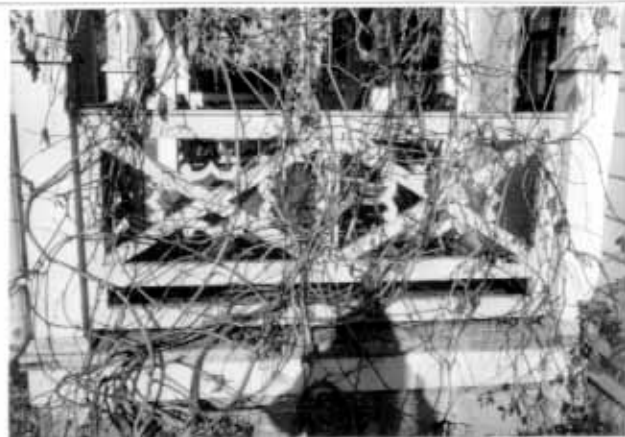
I

- 5 AMSTA 1:36 arbetarbostad "La-gårdsstugan", uppförd slutet av 1800-talet. Ursprungligen hade stugan två lägenheter. På 1930-talet förlängdes den med två meter på var sida, då det hade stadgats att lantarbefamiljer hade rätt till bostad om minst två rum och kök. Fn inrymmer byggnaden en lägenhet.

Stomme: Liggtimmer, stolpresning.

Fasad: Stående locklistpanel.

Tak: Tvåkupert taktegel.
