**69 YLESTA 3:1** jordbruksfastighet, tolv byggnader ingår i fastigheten. Häre ingår de uthus som tidigare hörde till Yllesta 2:9. De äldsta av gårdens nuvarande byggnader uppfördes under mitten av 1800-talet, gårdens uppbyggnad och dess närmiljö har värde ur kulturhistorisk synvinkel.

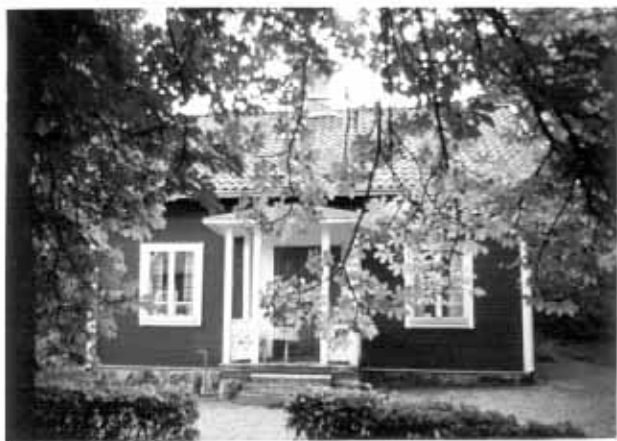
I

Byggn (I) bostadshus uppfört omkr. 1900  
Fn är byggnaden fritidsbostad.  
Stomme: Troligen timmer.  
Fasad: Liggande fasspontpanel, faluröd färg.  
Tak: Enkupigt taktegel.

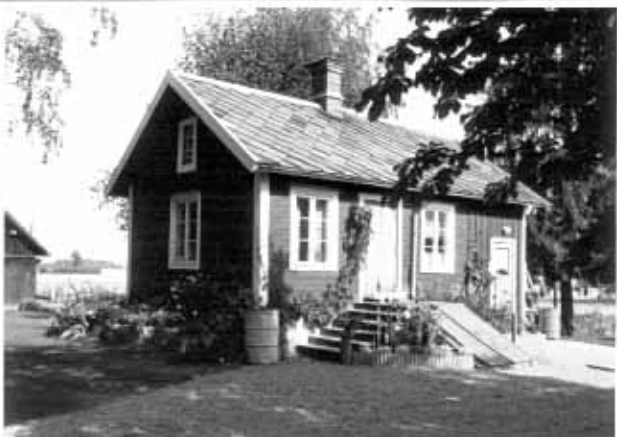
II

Byggn (II) bostadshus uppfört omkr 1900.  
Fn är byggnaden fritidsbostad.  
Stomme: Timmer.  
Fasad: Liggande fasspontpanel, faluröd färg.  
Tak: Eternitplattor.
