31 LILLA ÄGGEBY 1:19 fd soldattorp, fyra byggnader ingår i fastigheten. Torpet är beläget i en skogsglänta, som öppnar sig ut mot en äng, en vacker närmiljö som utgör ett värdefullt inslag i landskapet.

NIBBLE BY

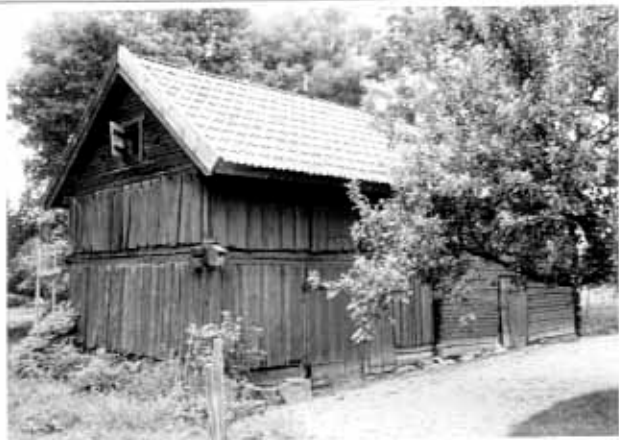
Byggn (V) fd visthus, magasin, ev stall, lider troligen uppförd slutet av 1700-talet, fn används byggnaden som förråd.

Stomme och fasad: Liggtimmer, stående lockpanel, faluröd färg.

Tak: Tvåkupigt taktegel.

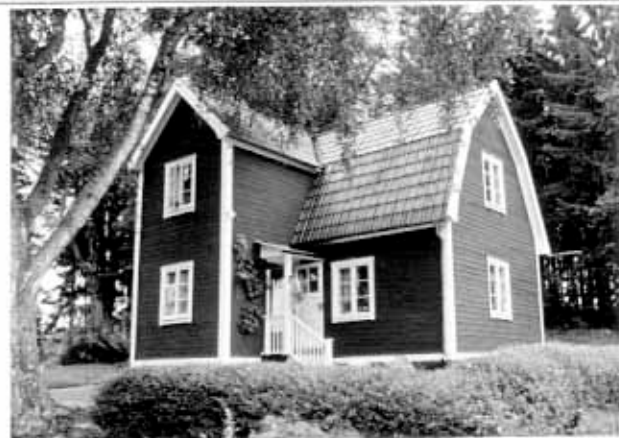
Byggn (I) bostadshus uppförts under 1800-talet fn används byggnaden som fritidsbostad. Huset fick sitt nuvarande utseende under 1930-talet, då trapphus och övervåning byggdes på.

Stomme: Liggtimmer, stolpresning.

Fasad: Stående locklistpanel, faluröd färg.

Tak: Tvåkupigt taktegel.

Byggn (II) fd ladugård uppförd i början av 1800-talet, dass och bod ingår. Byggnaden har även använts som hönshus.

Stomme och fasad: Liggtimmer, faluröd färg.

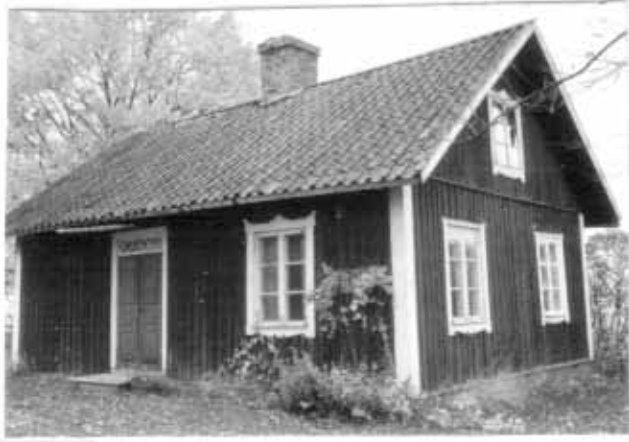
III

32 NIBBLE 1:7 fd jordbruksfastighet fn ingår tre byggnader i fastigheten. Tidigare har nu sålda uthus tillhört gården. Det är oklart exakt vilka.
 Byggn (II) fd magasin-matbod uppförd troligen början av 1800-talet fn används byggnaden som förråd.
 Stomme och fasad: Liggtimmer, faluröd färg.
 Tak: Enkupigt taktegel.
 Byggn (III) fd bostadshus uppfört i slutet av 1800-talet fn används byggnaden som förråd. Dess fönster- och dörrömfattningar tillhör socknens mera arbetade.
 Stomme: Liggtimmer.
 Fasad: Stående locklistpanel, faluröd färg.
 Tak: Enkupigt taktegel.

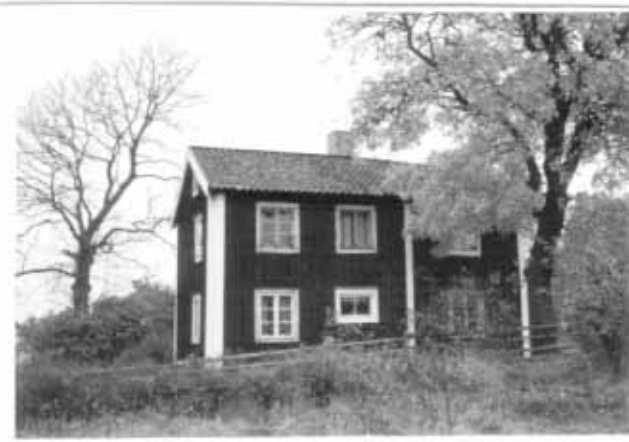
I

33 NIBBLE 1:16 fd jordbruksfastighet, fn ingår två byggnader i fastigheten. Tidigare har nu sålda uthus tillhört gården. Det är oklart exakt vilka.
 Byggn (I) fd manbyggnad uppförd början av 1800-talet fn används byggnaden som fritidsbostad.
 Stomme: Liggtimmer
 Fasad: Stående locklistpanel
 Tak: Enkupigt taktegel.

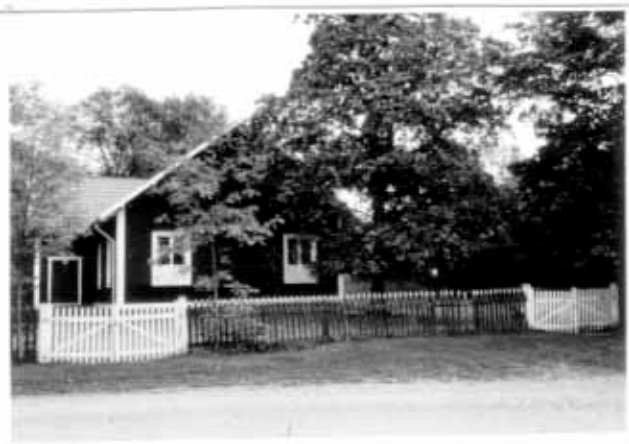
I

34 NIBBLE 1:13 "Hagalund" fd missionshus, två byggnader ingår i fastigheten.
 Byggn (I) fd missionshus.
 Stomme: Liggtimmer.
 Fasad: Stående locklistpanel, faluröd färg.
 Tak: Tvåkupigt taktegel.

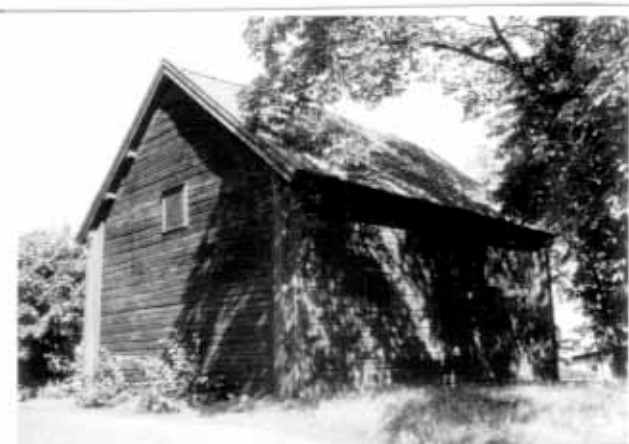
II

35 OLVSTA 1:1 fd jordbruksfastighet gården har sitt ursprung vid slutet av 1700-talet och början av 1800-talet fn är gården hem för utvecklingsstörda. Landstinget driver här skyddade verkstäder, växthusodling och jordbruk. Den ursprungliga gårdsanläggningen kompletterades under 1960-talet med bostäder, terapilokaler och verkstäder. Den gamla manbyggnaden i falurött timmer med brutet tak, från sekelskiftet 1800 revs och ersattes med en ny som nu är fritidsgård. Alla nybyggnader är uppförda i gråvit kalksandsten. Närmiljön är trevlig, men har fn inget större kulturhistoriskt värde.
 Byggn (II) fd visthusbod uppförd början av 1800-talet fn används byggnaden som förråd.
