38 SKÄLBY 1:7 "Kraftstugan" fd soldattorp, två byggnader ingår i fastigheten

39 STORA ÄGGEBY 1:2 jordbruksfastighet, åtta byggnader ingår i fastigheten. Äggeby var ursprungligen en by bestående av tre gårdar. Vid storskiftet 1754 flyttades en gård ur byn, Lilla Äggeby. De två kvarvarande gårdarna slogs samman 1899. Gårdsbildningen från omkr 1800 omgiven av lövskog i norr och väster är välbevarad och utgör en mycket värdefull närmiljö. Gården ingår i ett skyddsvärt landskapsparti med omväxlande lövskog, stenhagar och åkermark.

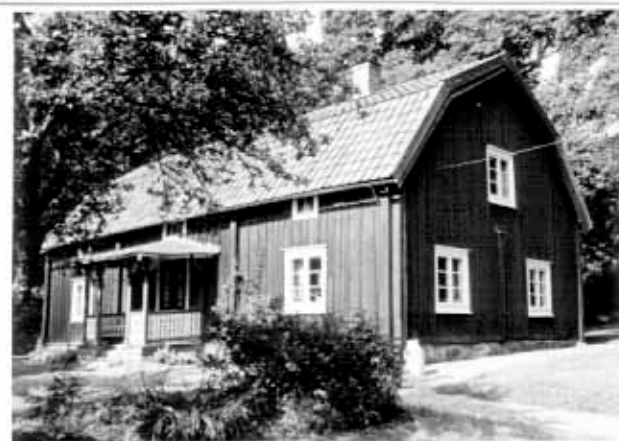
I

Byggn (I) manbyggnad uppförd omkr 1800, byggnaden har så gott som helt undgått förändringar, inom såväl som utanpå. 1700-talsinredningen finns bevarad. Verandan med snickarglädje har tillkommit omkr 1900.

Stomme: Liggtimmer.

Fasad: Stående locklistpanel, faluröd färg.

Tak: Tvåkupigt taktegel.

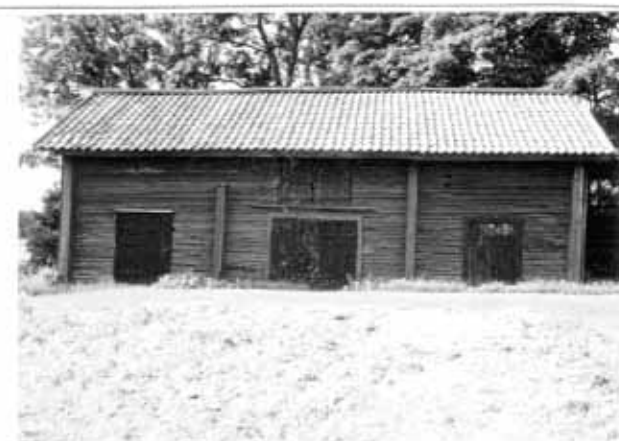
II

Byggn (II) visthusbod, vedbod, lider uppförd under 1700-talet.

Stomme och fasad: Liggtimmer, faluröd färg.
Tak: Enkupigt taktegel.
