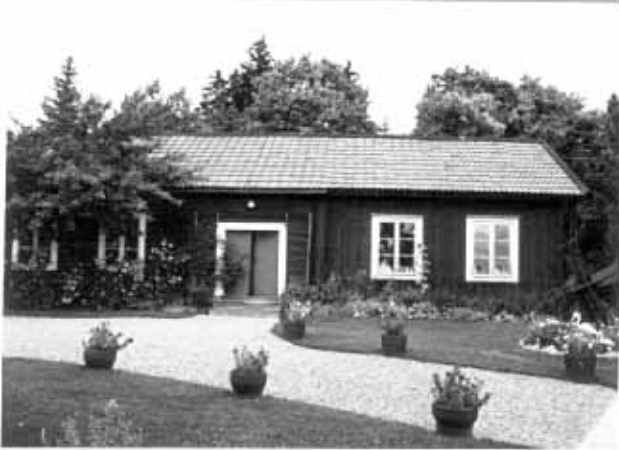
Byggn (III) fd stall uppförd 1869 (in-  
skription), fn används byggnaden som red-  
skapsbod och slöjdbod.

Stomme och fasad: Liggtimmer, faluröd färg.  
Tak: Tvåkupigt taktegel (spåntak under)

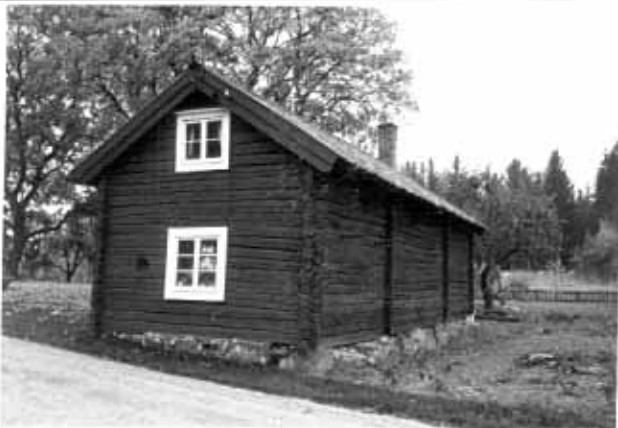
II

Byggn (II) snickarbod uppförd i slutet av  
1700-talet.

Stomme och fasad: Liggtimmer, faluröd färg.  
Tak: Enkupigt taktegel.
