#### YLLESTA BY

Yllesta består fn av en gård (Yllesta 3:1) en fd gård (Yllesta 2:9), två fd torp (Yllesta 1:2, Yllesta 2:3). Byns ursprung är troligen från 1700-talet. I och med skiftet vid mitten av 1800-talet skedde förändringar i gårdsstrukturen, varvid flera byggnader uppfördes. Yllesta har varit en av socknens centralpunkter i och med att kronofogden bodde här och troligen har här funnits gästgiveri en tid. Byn har vuxit åt norr under början av 1900-talet. Där finns nu två rader av egna hem, fd missionshus och en fd gård. Denna utväxt hör inte till Yllesta, men ingår i den totala miljön. Den slingrande byvägen är omväxlande kantad av byggnader, blandskog, hagar med fornlämningar. Då och då öppnar sig "luckor" mot de öppna fälten. Miljön är en av de mera värdefulla i Kolbäcks socken, speciellt då det gamla kronofogdebostället finns kvar i tämligen ursprungligt skick.

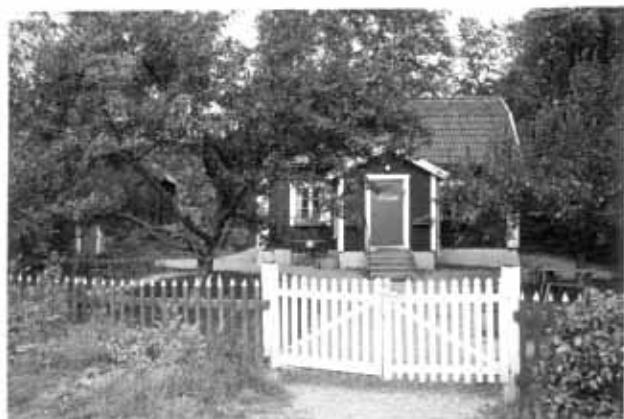
**65** YLLESTA 1:2 fd kuskboställe, fyra byggnader ingår i fastigheten. Ursprungligen bodde här kronofogdens kusk.

Byggn (I) bostadshus uppförd under 1800-talet, fn är byggnaden fritidsbostad.

Stomme: Liggtimmer.

Fasad: Stående locklistpanel, faluröd färg.

Tak: Tvåkupigt taktegel.

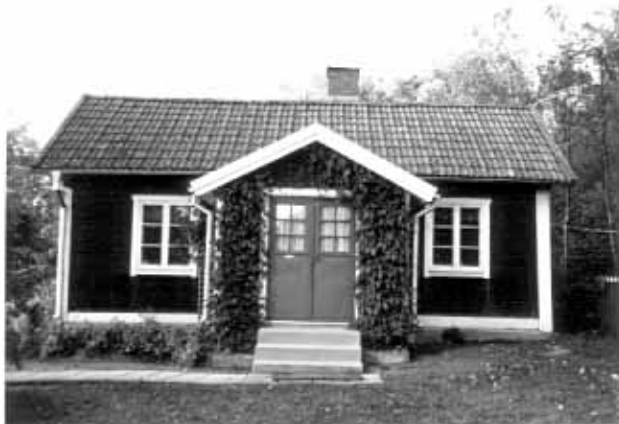
- 66** YLLESTA 2:3 fd torp, fem byggnader ingår. Torpet avstyckades från gården 1927. Torpstugan utgör en viktig blickpunkt vid byvägen. Den är omgiven av höga lövträd. Byggn (I) bostadshus uppförd under 1800-talet. Omkring 1910 har byggnaden rustats invändigt. Förstugan byggdes på troligen vid samma tidpunkt. På stugans norra sida är på 1930-talet tillbyggt ett sommarrum och bod.  
Stomme: Liggtimmer.  
Fasad: Stående locklistpanel, pärlspontpanel, faluröd färg.  
Tak: Tvåkupigt taktegel.

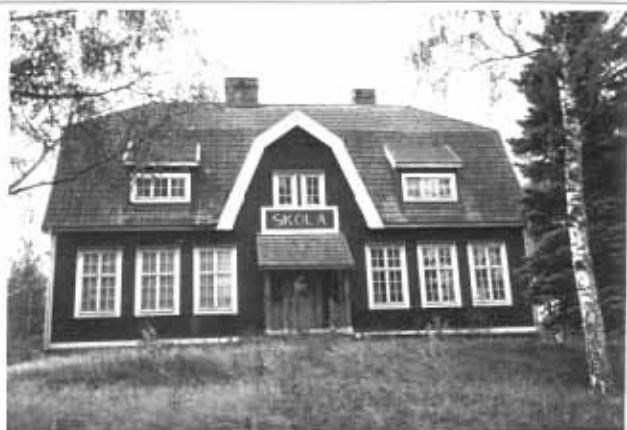
Byggn (I) fd skolhus uppförd 1910. Sedan 1969 används byggnaden som fritidslokal. I interiören finns vackra trappräcken med blomstermotiv i relief.

Stomme: Troligen stolpresning.  
Fasad: Stående locklistpanel, liggande fas-spontpanel, faluröd färg.

Tak: Tvåkupigt taktegel.

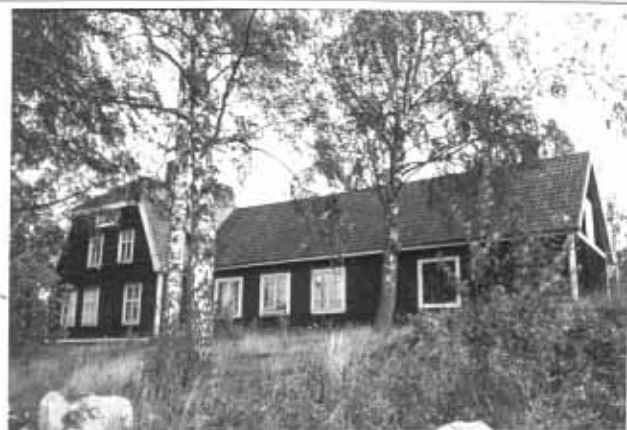
II

Byggn (II) fd slöjdannex uppförd 1910. Fn används byggnaden som konservatorsateljé och garage.

Stomme: Stolpresning.  
Fasad: Stående locklistpanel, faluröd färg.  
Tak: Tvåkupigt taktegel.

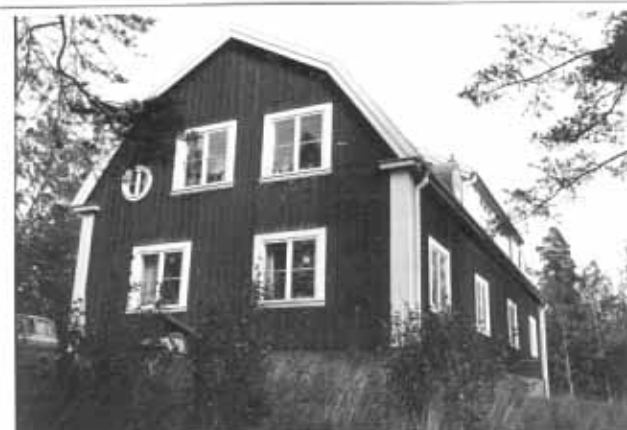
III

Byggn (III) bostadshus, fd lärarbostad uppförd 1925. Ursprungligen låg här en byggnad med exakt lika utseende, den uppfördes samtidigt med de övriga skolbyggnaderna. Det huset brann 1924. Från början fanns fyra lägenheter, fn finns tre stycken.

Stomme: Troligen stolpresning.  
Fasad: Stående locklistpanel, faluröd färg.  
Tak: Tvåkupigt taktegel.

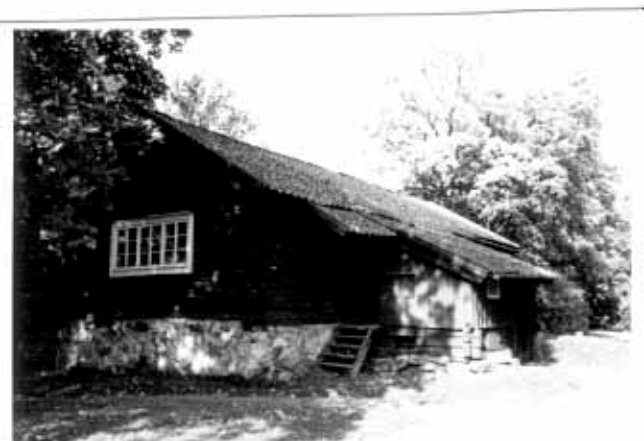
II

Byggn (II) mathod, mangelbod, källare, uppförd under 1700-talet. I källaren lär de ryska fångarna ha förvarats. I en av byggnadens väggar finns spår efter en lucka, vilket kan vara tecken på att utskänkning har funnits här under någon tid.

Stomme: Liggtimmer.

Fasad: "-", stående locklistpanel, faluröd färg.  
Tak: Enkupigt taktegel.

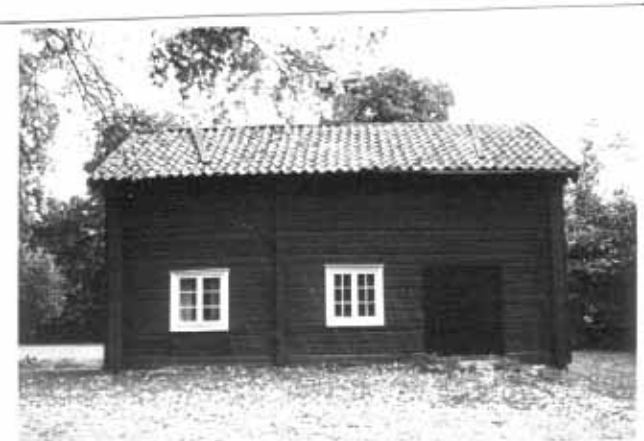
III

Byggn (III) fd tvättstuga, bagarstuga, uppförd under 1700-talet.

Stomme: Liggtimmer.

Fasad: Stående locklistpanel, faluröd färg.  
Tak: Enkupigt taktegel.

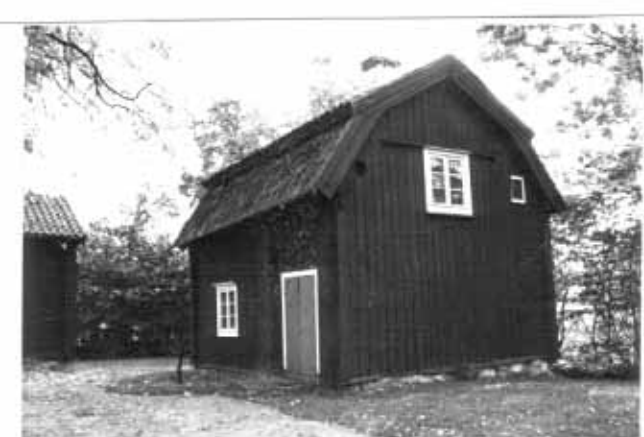
IV

Byggn (IV) fd drängstuga, uppförd under 1700-talet.

Stomme: Liggtimmer.

Fasad: "-", stående locklistpanel, faluröd färg.  
Tak: Enkupigt taktegel.

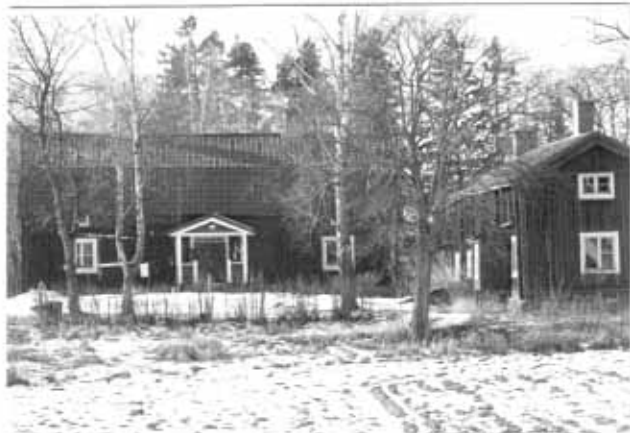
**69 YLESTA 3:1** jordbruksfastighet, tolv byggnader ingår i fastigheten. Häre ingår de uthus som tidigare hörde till Yllesta 2:9. De äldsta av gårdens nuvarande byggnader uppfördes under mitten av 1800-talet, gårdens uppbyggnad och dess närmiljö har värde ur kulturhistorisk synvinkel.

Byggn (X) fd ladugård uppförd under 1800-talet fn används byggnaden som förråd och garage.

Stomme: Slaggstensmur, stolpresning.  
Fasad: -"- , stående plank, faluröd färg.

Tak: Korrugerad plåt.
