YLLESTA BY

Yllesta består fn av en gård (Yllesta 3:1) en fd gård (Yllesta 2:9), två fd torp (Yllesta 1:2, Yllesta 2:3). Byns ursprung är troligen från 1700-talet. I och med skiftet vid mitten av 1800-talet skedde förändringar i gårdsstrukturen, varvid flera byggnader uppfördes. Yllesta har varit en av socknens centralpunkter i och med att kronofogden bodde här och troligen har här funnits gästgiveri en tid. Byn har vuxit åt norr under början av 1900-talet. Där finns nu två rader av egna hem, fd missionshus och en fd gård. Denna utväxt hör inte till Yllesta, men ingår i den totala miljön. Den slingrande byvägen är omväxlande kantad av byggnader, blandskog, hagar med fornlämningar. Då och då öppnar sig "luckor" mot de öppna fälten. Miljön är en av de mera värdefulla i Kolbäcks socken, speciellt då det gamla kronofogdebostället finns kvar i tämligen ursprungligt skick.

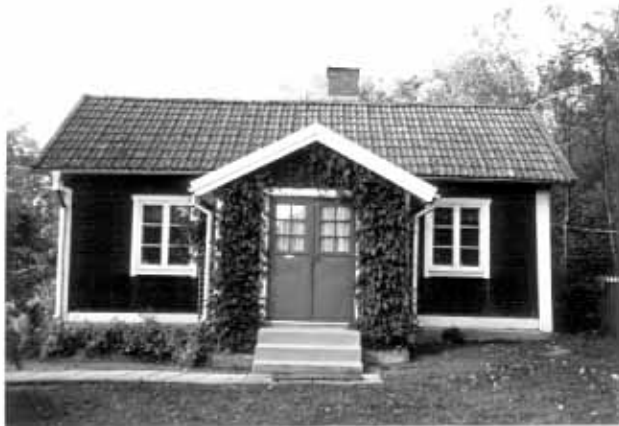
- 66** YLLESTA 2:3 fd torp, fem byggnader ingår. Torpet avstyckades från gården 1927. Torpstugan utgör en viktig blickpunkt vid byvägen. Den är omgiven av höga lövträd. Byggn (I) bostadshus uppförd under 1800-talet. Omkring 1910 har byggnaden rustats invändigt. Förstugan byggdes på troligen vid samma tidpunkt. På stugans norra sida är på 1930-talet tillbyggt ett sommarrum och bod.
Stomme: Liggtimmer.
Fasad: Stående locklistpanel, pärlspontpanel, faluröd färg.
Tak: Tvåkupigt taktegel.

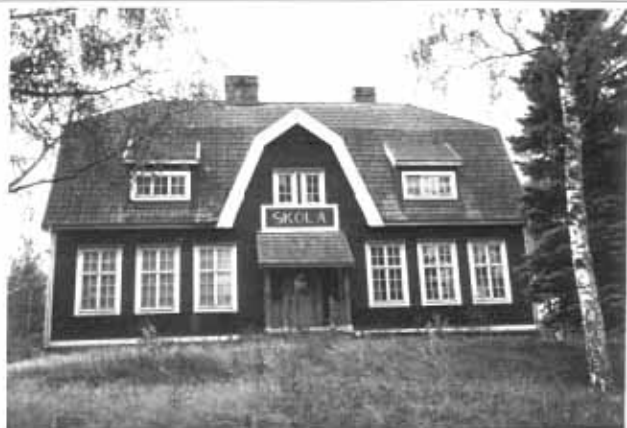
Byggn (I) fd skolhus uppförd 1910. Sedan 1969 används byggnaden som fritidslokal. I interiören finns vackra trapppräcken med blomstermotiv i relief.

Stomme: Troligen stolpresning.

Fasad: Stående locklistpanel, liggande fas-spontpanel, faluröd färg.

Tak: Tvåkupigt taktegel.

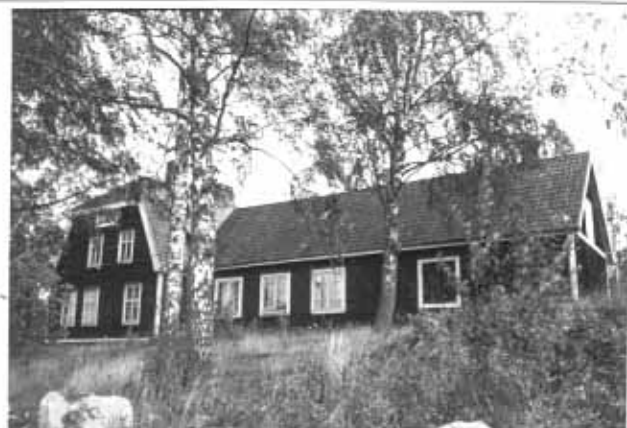
II

Byggn (II) fd slöjdannex uppförd 1910. Fn används byggnaden som konservatorsateljé och garage.

Stomme: Stolpresning.

Fasad: Stående locklistpanel, faluröd färg.

Tak: Tvåkupigt taktegel.

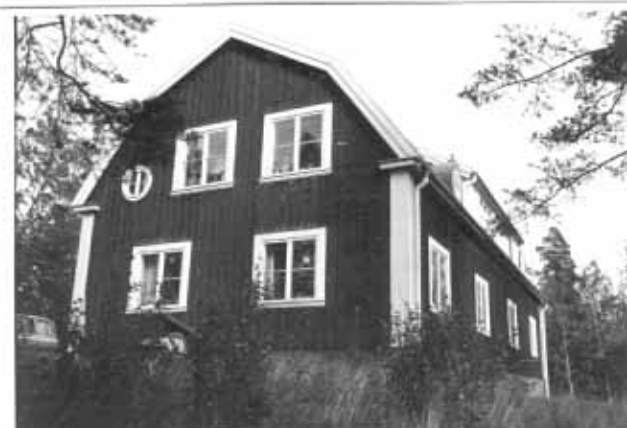
III

Byggn (III) bostadshus, fd lärarbostad uppförd 1925. Ursprungligen låg här en byggnad med exakt lika utseende, den uppfördes samtidigt med de övriga skolbyggnaderna. Det huset brann 1924. Från början fanns fyra lägenheter, fn finns tre stycken.

Stomme: Troligen stolpresning.

Fasad: Stående locklistpanel, faluröd färg.

Tak: Tvåkupigt taktegel.

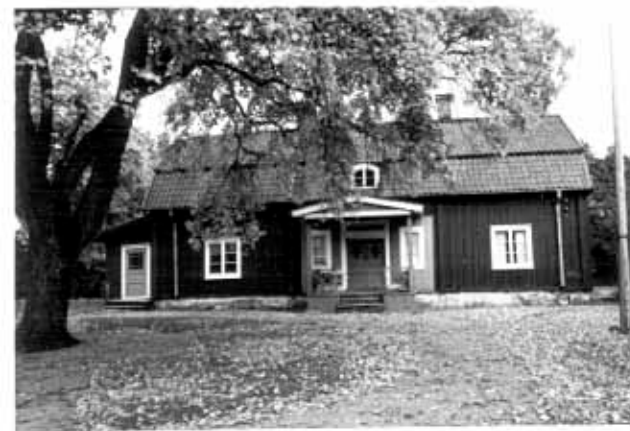
I

Byggn (I) manbyggnad uppförd 1800: På bägge sidor av huset finns grundmurar, vilket visar att på platsen har stått en längre, smalare byggnad, troligen från 1700-talet, omkring 1900 fick köket ny inredning, köksingång och veranda byggdes på huset vid samma tidpunkt. En står byggnaden oanvänd. Stomme: Liggtimmer.

Fasad: Stående locklistpanel, faluröd färg.
Tak: Enkupigt taktegel.

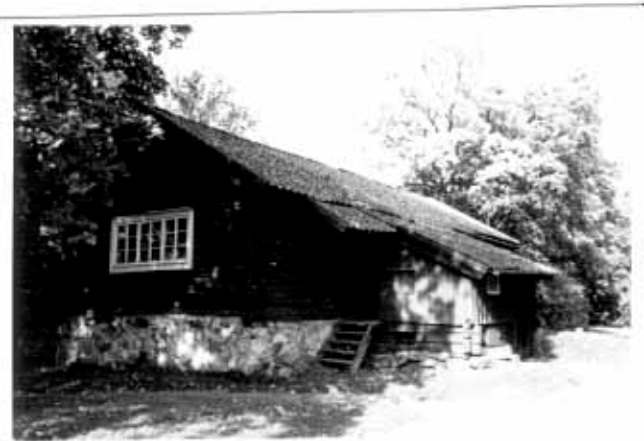
II

Byggn (II) mathod, mangelbod, källare, uppförd under 1700-talet. I källaren lär de ryska fångarna ha förvarats. I en av byggnadens väggar finns spår efter en lucka, vilket kan vara tecken på att utskänkning har funnits här under någon tid.

Stomme: Liggtimmer.

Fasad: "-", stående locklistpanel, faluröd färg.

Tak: Enkupigt taktegel.
